AABENRAA KOMMUNE

## FJORDSKOLEN

RENOVERINGSPROGRAM

Renoveringsprogram

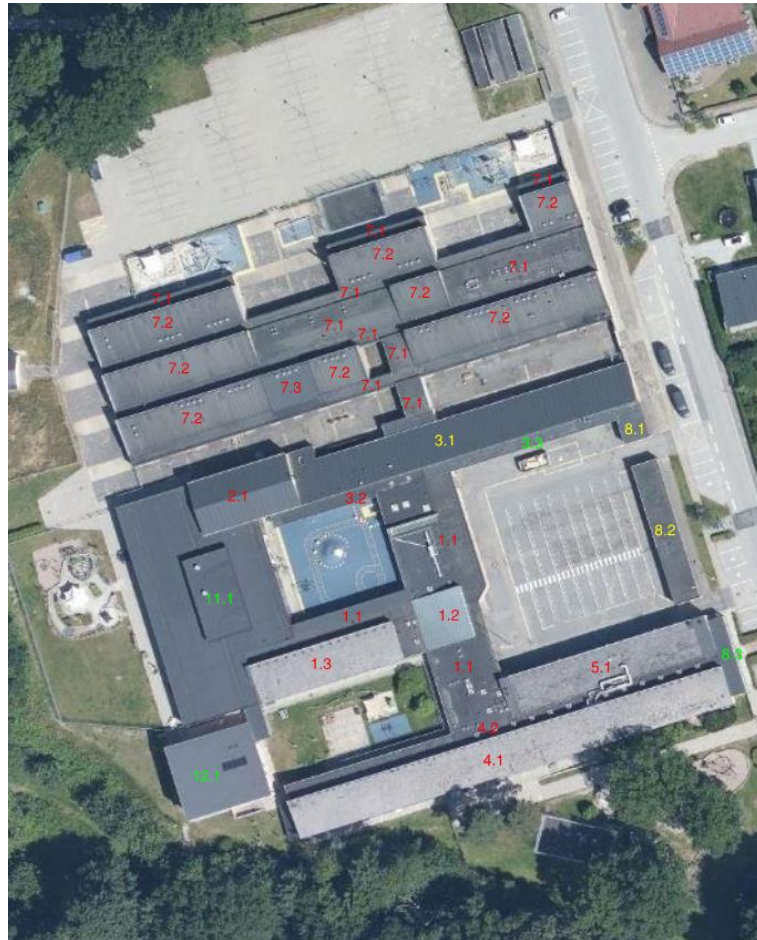
Figur 2 Oversigtskort med nummerering af tagflader.

**Rød** – Der er registreret kraftig skimmelvækst ved prøvetagning. Tagområdet bør renoveres.

**Gul** – Der er registreret middel skimmelvækst eller høj fugt i trædele. Der bør udføres nærmere undersøgelser. Forhold i tag bør forbedres.

**Grøn** – Undersøgelser i tag har ikke vist tegn på skimmelvækst eller opfugtede trædele. Der er ikke behov for renovering af taget. Almindeligt vedligehold af taget er påkrævet.

Tage bør renoveres i henhold til oversigterne på figur 1 og 2. Det er primært for at fjerne skimmelvækst i tagopbygninger, så det ikke påvirker indeklimaet. På de flade tage skal der også udføres nye tagopbygninger med faldopbygning på min. 1:40.

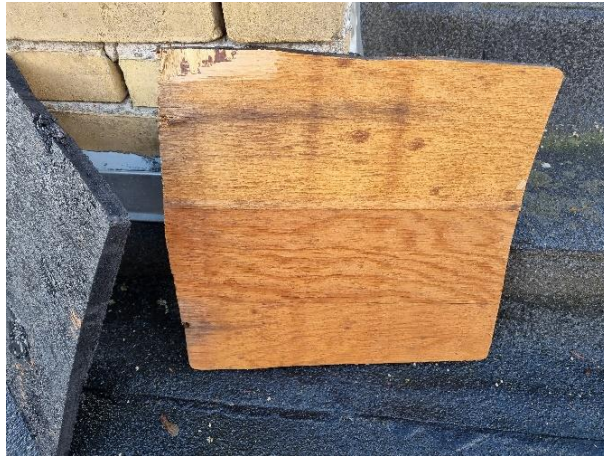
Det vurderes, at der er størst risiko for skimmelpåvirkninger af indeklimaet fra tagene i afsnit 1, 4, 5 og 13.1. Særligt i afsnit 1.3 og 4.1, da der i tagene er eftermonteret en utæt dampspærre mellem spær. I afsnit 13.1 på fritidshjemmet, er der fundet udbredt skimmelvækst på flere overflader i loftsrummet og trænedbrydning, hvilket kan have stor betydning for indeklimaet i opholdsrummene nedenunder.

*Figur 4 Tag afsnit 1 fladt tag, TI prøve 49. Underside af krydsfinér med skimmelvækst og højt fugtindhold.*

- Nedbrydning af tagdækning, underlag, isolering og dampspærre.
- Skimmelsanering af blivende dele af tagkonstruktioner.
- Ny tagkonstruktion med "varmt tag" ovenpå eksisterende træbjælkelag med bræddeunderlag, trykfast isolering med kile opbygning (så overfladevand ledes korrekt til afløb) og dampspærre (liggende 1/3 inde på den varme side) samt tagpapdækning.

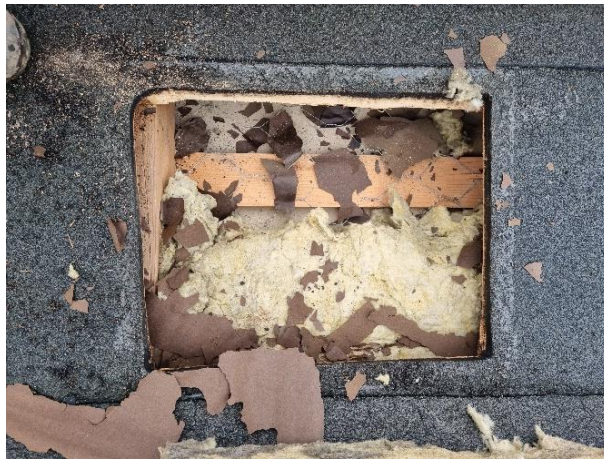
I afsnit 7 er der også registreret mange prøver med kraftig skimmelvækst. Dette kan let udvikle sig yderligere med tiltagende indeklimaproblemer. Skimmelvækst i tage i afsnit 7 vil være tiltagende på grund af manglende ventilation af tagkonstruktionerne. Det skyldes minimal højde af ventileret hulrum i tagopbygninger, aflukning af ventilationsspalter i bund og top samt varierende højder af tagflader med lævirkning og minimal lufttilførsel til ventilationsspalter i bund.

*Figur 5 Tag afsnit 7 skrå tagflade, TI prøve P1. Ingen dampspærre i tagkonstruktion. Der kan også konstateres kraftig skimmel på underside af krydsfinér.*

- Nedbrydning af tagdækning, underlag, isolering og dampspærre.
- Skimmelsanering af blivende tagkonstruktioner.
- Forstærkning af rigler i tagkassetter ('stressed skin' elementer).
- Ny tagkonstruktion med "varmt tag" ovenpå forstærket bjælkelag med bræddeunderlag, trykfast isolering med indbygget dampspærre (liggende 1/3 inde på den varme side) samt tagpapdækning med lister.
- Udskiftning af inddækninger langs tagfod, kanter og stern.
- Udskiftning af taghætter.

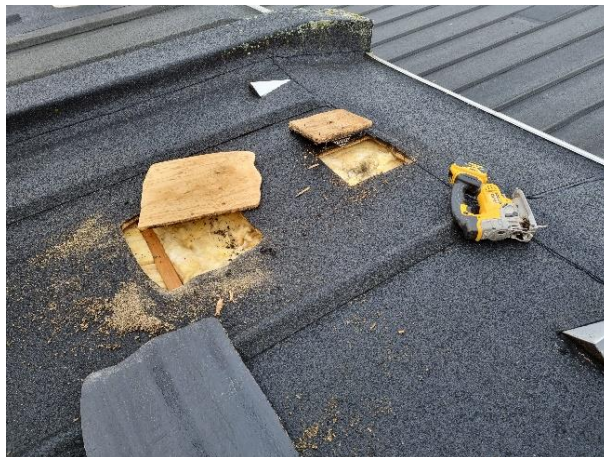
*Figur 6 Tag afsnit 7 skrå tagflade, TI prøver P3 og P4. Kraftig skimmel på underside af krydsfinér i prøve P3 og P4.*

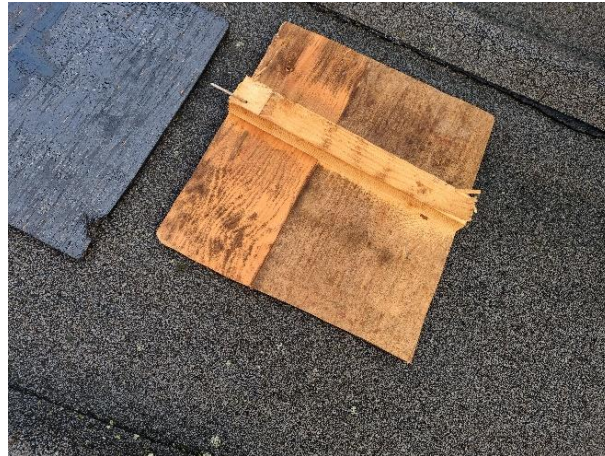
Figur 7 Tag afsnit 7 skrå tagflade, TI prøve P12. Underside af krydsfinér med kraftig skimmel og højt fugtindhold.

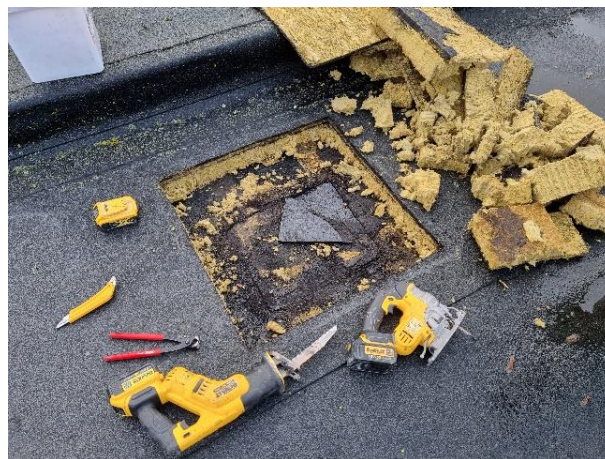
Figur 8 Tag afsnit 7 fladt tag, TI prøve P5. Våd isolering i tag og der kan konstateres kraftig skimmel på underside af krydsfinér.

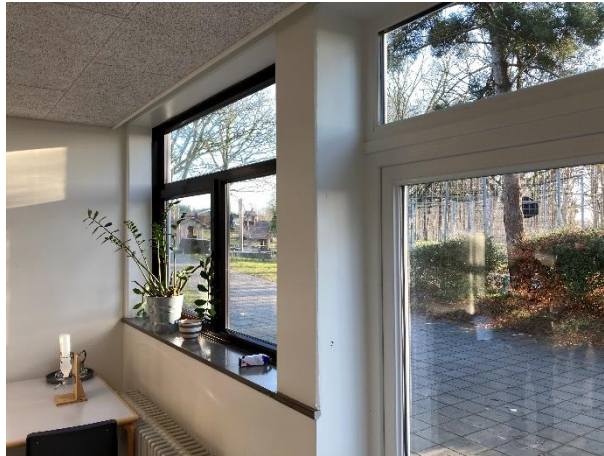
Figur 9 Betonsøjler ved facade beklædt med krydsfinér.

- 1.1 Linoleumsgulve, underside og klæber, særligt i Bygning 4; men også i andre lokaler på skolen.
- 1.2 Krydsfinér ved betonsøjler, kun konstateret i Bygning 4.
- 1.3 Væv og klæber på ydervægge, særligt i Bygning 4.

- 3 Krydsfinér på betonsøjler, bygning 4, parterre
  - 3.1 Nedtagning og fjernelse af krydsfinérafdækning på betonsøjler ved facade mod syd
  - 3.2 Skimmelsanering af overflader inkl. kontrol af afrensning

- 3.3 Påføring af puds ift. opretning af geometri
  - 3.4 Afsluttende malerbehandling med diffusionsåben grunder og silikatmaling
- 4 Udvendige arbejder ved bygning 4, parterre

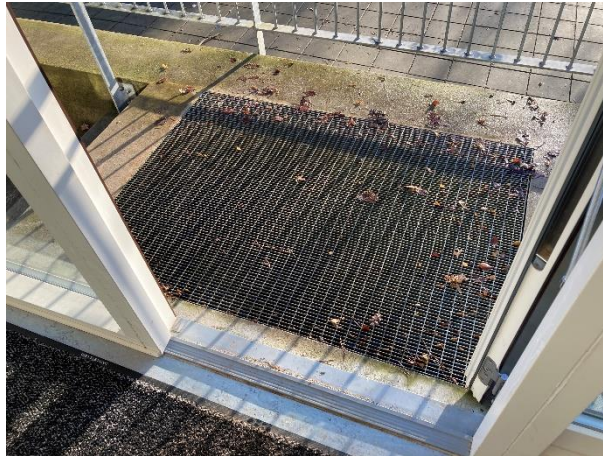
Den østlige del af bygning 4 er jorddækket, og linjedræn og skraberiste mod syd har ikke forbindelse til et egentligt afløb. Det vurderes at disse forhold bidrager til øget opfugtning lokalt i parterre langs facaden mod syd.

Figur 10 Skraberist uden afløb ved bygning 4, indgang mod syd.

- 4.1 Etablering af udvendig efterisolering og omfangsdræn lokalt i område mod syd-øst hvor etagen er jorddækket i parterre niveau
  - 4.2 Etablering af afløb fra skraberiste og linjedræn langs facade mod syd

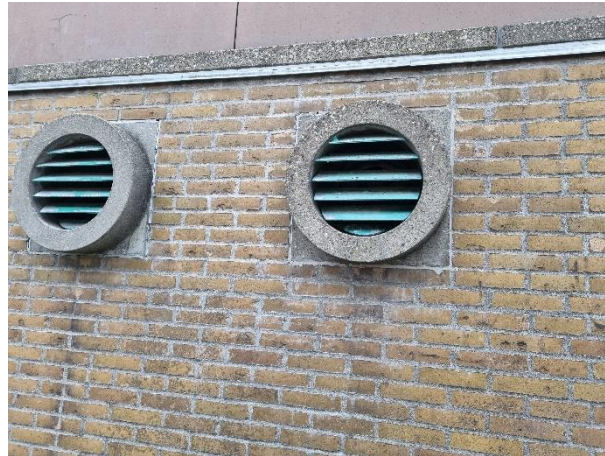
Depotrum i bygning 7 – langs facader mod nord og syd, som oprindeligt fungerede som toiletter, fremstår med åbninger til det fri, som i vinterhalvåret tillader kold luft, at trænge ind i rummene, med følgende risiko for kondens og opfugtning af overflader. Det vurderes, at disse åbninger bør fjernes helt eller delvist. Man kan eksempelvis erstatte dem af simple fugtstyrede udsugningsventilatorer og forbindelse imellem rummene. De udvendige elementer med "betonrør" og jalousi af kobber bør bevares.

Figur 11 Åbninger i facader ved bygning 7.

I bygning 7 er de oprindelige toiletbygninger ikke dækket af ventilation, hvorfor det vurderes mest hensigtsmæssigt at ændre de nuværende åbninger til det fri, til simple mekaniske ventilatorer med varmegenvinding. Dette vil sikre et fornuf-  
tigt luftskifte i rummene, og sikre imod kondens og skimmelvækst på overflader.

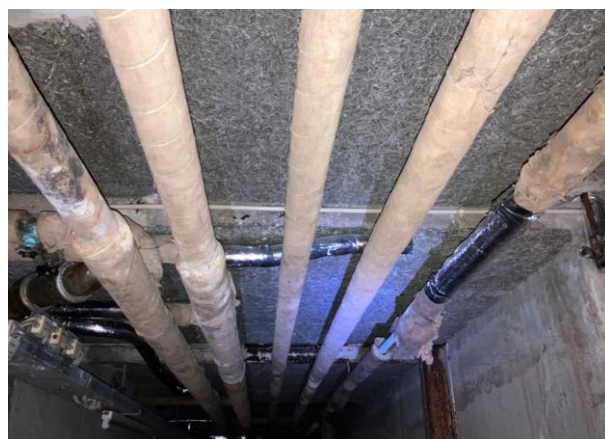
Prøve P70 viser tydelig skimmelvækst på teknisk isolering, hvilket ses flere steder i kælderen.

Figur 12 Skimmelvækst på teknisk isolering i bygning 7 (område D).

En generelt høj luftfugtighed skønnes at være årsagen hertil. De fleste steder kan teknisk isolering rengøres, og enkelte steder skønnes det nødvendigt med en udskiftning.

- 1 Rengøring i kælderområder og lokal skimmelsanering
- 2 Udskiftning af fugtskadede teknisk isolering med synlige tegn på skimmelvækst

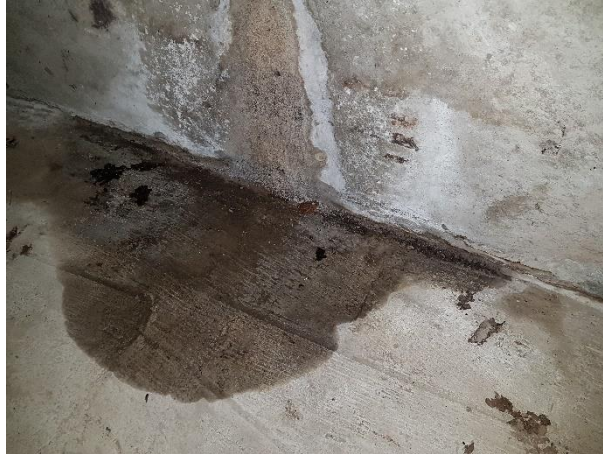
*Figur 13 Opfugtet område i kælder.*

Den relative luftfugtighed i kælder og installationsgange er generelt høj. Skimmelvækst på overflader i kælderen har en negativ indvirkning på indeklimaet, primært i kælderområderne; men også indeklimaet i lokaler over kælderen vil være påvirkede, da der kan trækkes luft op fra kælderen ved rørgennemføringer, åbne døre og øvrige utætheder.

Det vurderes, at forholdene i kælderområder kan forbedres markant ved en svag og konstant ventilering af områderne i de kolde perioder. Det vurderes desuden nødvendigt med jævnlig oprydning og rengøring af overflader, for at hindre fremtidig skimmelvækst på overflader.
