**Godkendelse med 2-årig dispensation  
til  
naturbad/kunstig svømmesø**

Bylderup Naturbad  
Slogsherredsvej 41, 6372 Bylderup-Bov  
Matr.nr. 244 Bylderup Ejerlav, Bylderup

**Godkendelse af naturbad:**

Godkendelse til ombygning og drift af et offentligt tilgængeligt naturbad med biologisk rensning ved Bylderup Idrætscenter. Godkendelsen gives i henhold til §3 og §13 i svømmebadsbekendtgørelsen<sup>1</sup>.

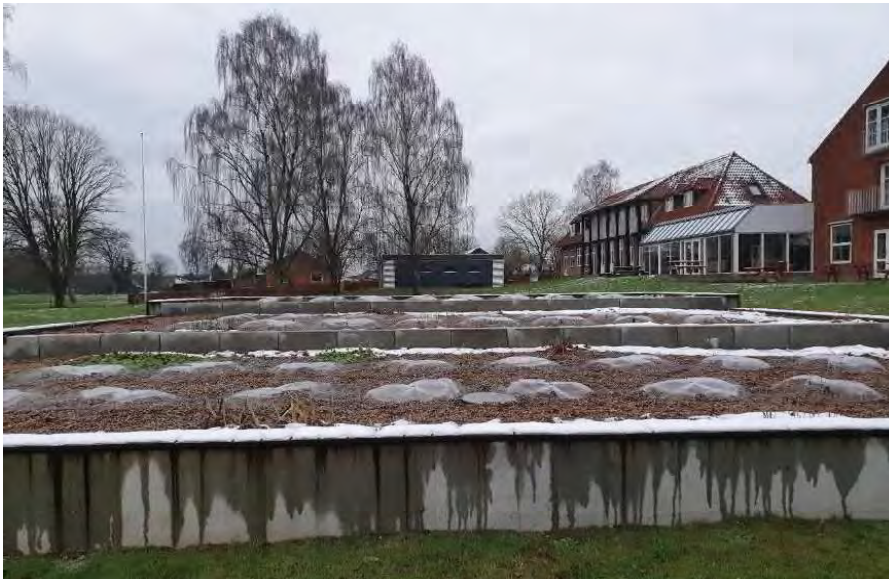
**Foto af et overrislet bundfilter**

Periodevist sprøjtes vand fra det vanddækkede bundfilter ud over overfladen af filtermaterialet ved hjælp af dyser. Ved udsprøjtningen, luftes vandet og fordeles jævnt på filteroverfladen. Derefter siver vandet lodret ned gennem filteret og bliver rensset ved hjælp af fysiske og biokemiske processer. Vandet udledes gennem drænrør og pumpes tilbage til bassinerne.
