AABENRAA KOMMUNE

## FJORDSKOLEN

RENOVERINGSPROGRAM

Renoveringsprogram

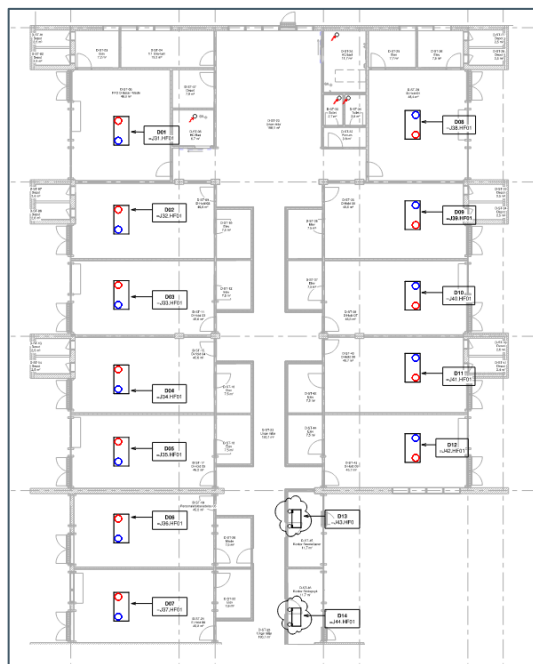
I bygning 7 er de oprindelige toiletbygninger ikke dækket af ventilation, hvorfor det vurderes mest hensigtsmæssigt at ændre de nuværende åbninger til det fri, til simple mekaniske ventilatorer med varmegenvinding. Dette vil sikre et fornuf-  
tigt luftskifte i rummene, og sikre imod kondens og skimmelvækst på overflader.

Figur 15 Udsnit af tegning fra 2017 (ventilation).

I forbindelse med renovering af tagkonstruktioner, vil det desuden være nødvendigt at udskifte ventilationskanaler på de flade tage, og nogle steder på de skrå tagflader.

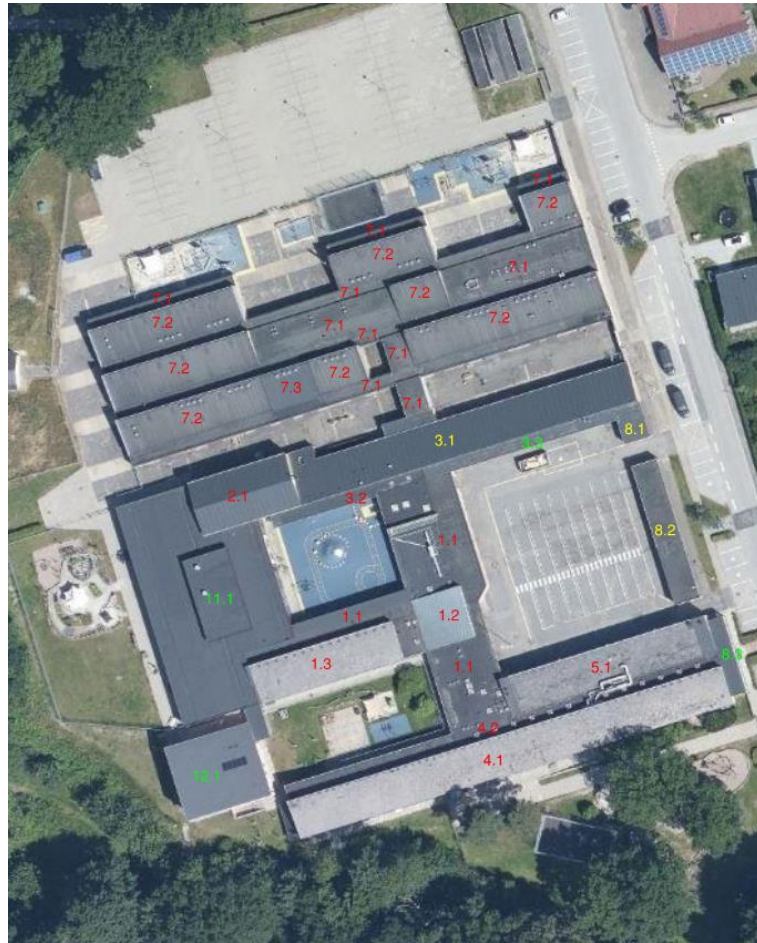
Figur 16 Oversigtskort med nummerering af tagflader (gentagelse af figur 2).

Tage bør renoveres i henhold til oversigterne på figur 1 og 2. Det er primært for at fjerne skimmelvækst i tagopbygninger, så det ikke påvirker indeklimaet. På de flade tage skal der også udføres nye tagopbygninger med faldopbygning på min. 1:40.
