Almstrup Bæk

Regulativrevision

Bund opmålt 2020

Supplerende opmåling 2024: st. 1573-1983 og st. 4733-5200

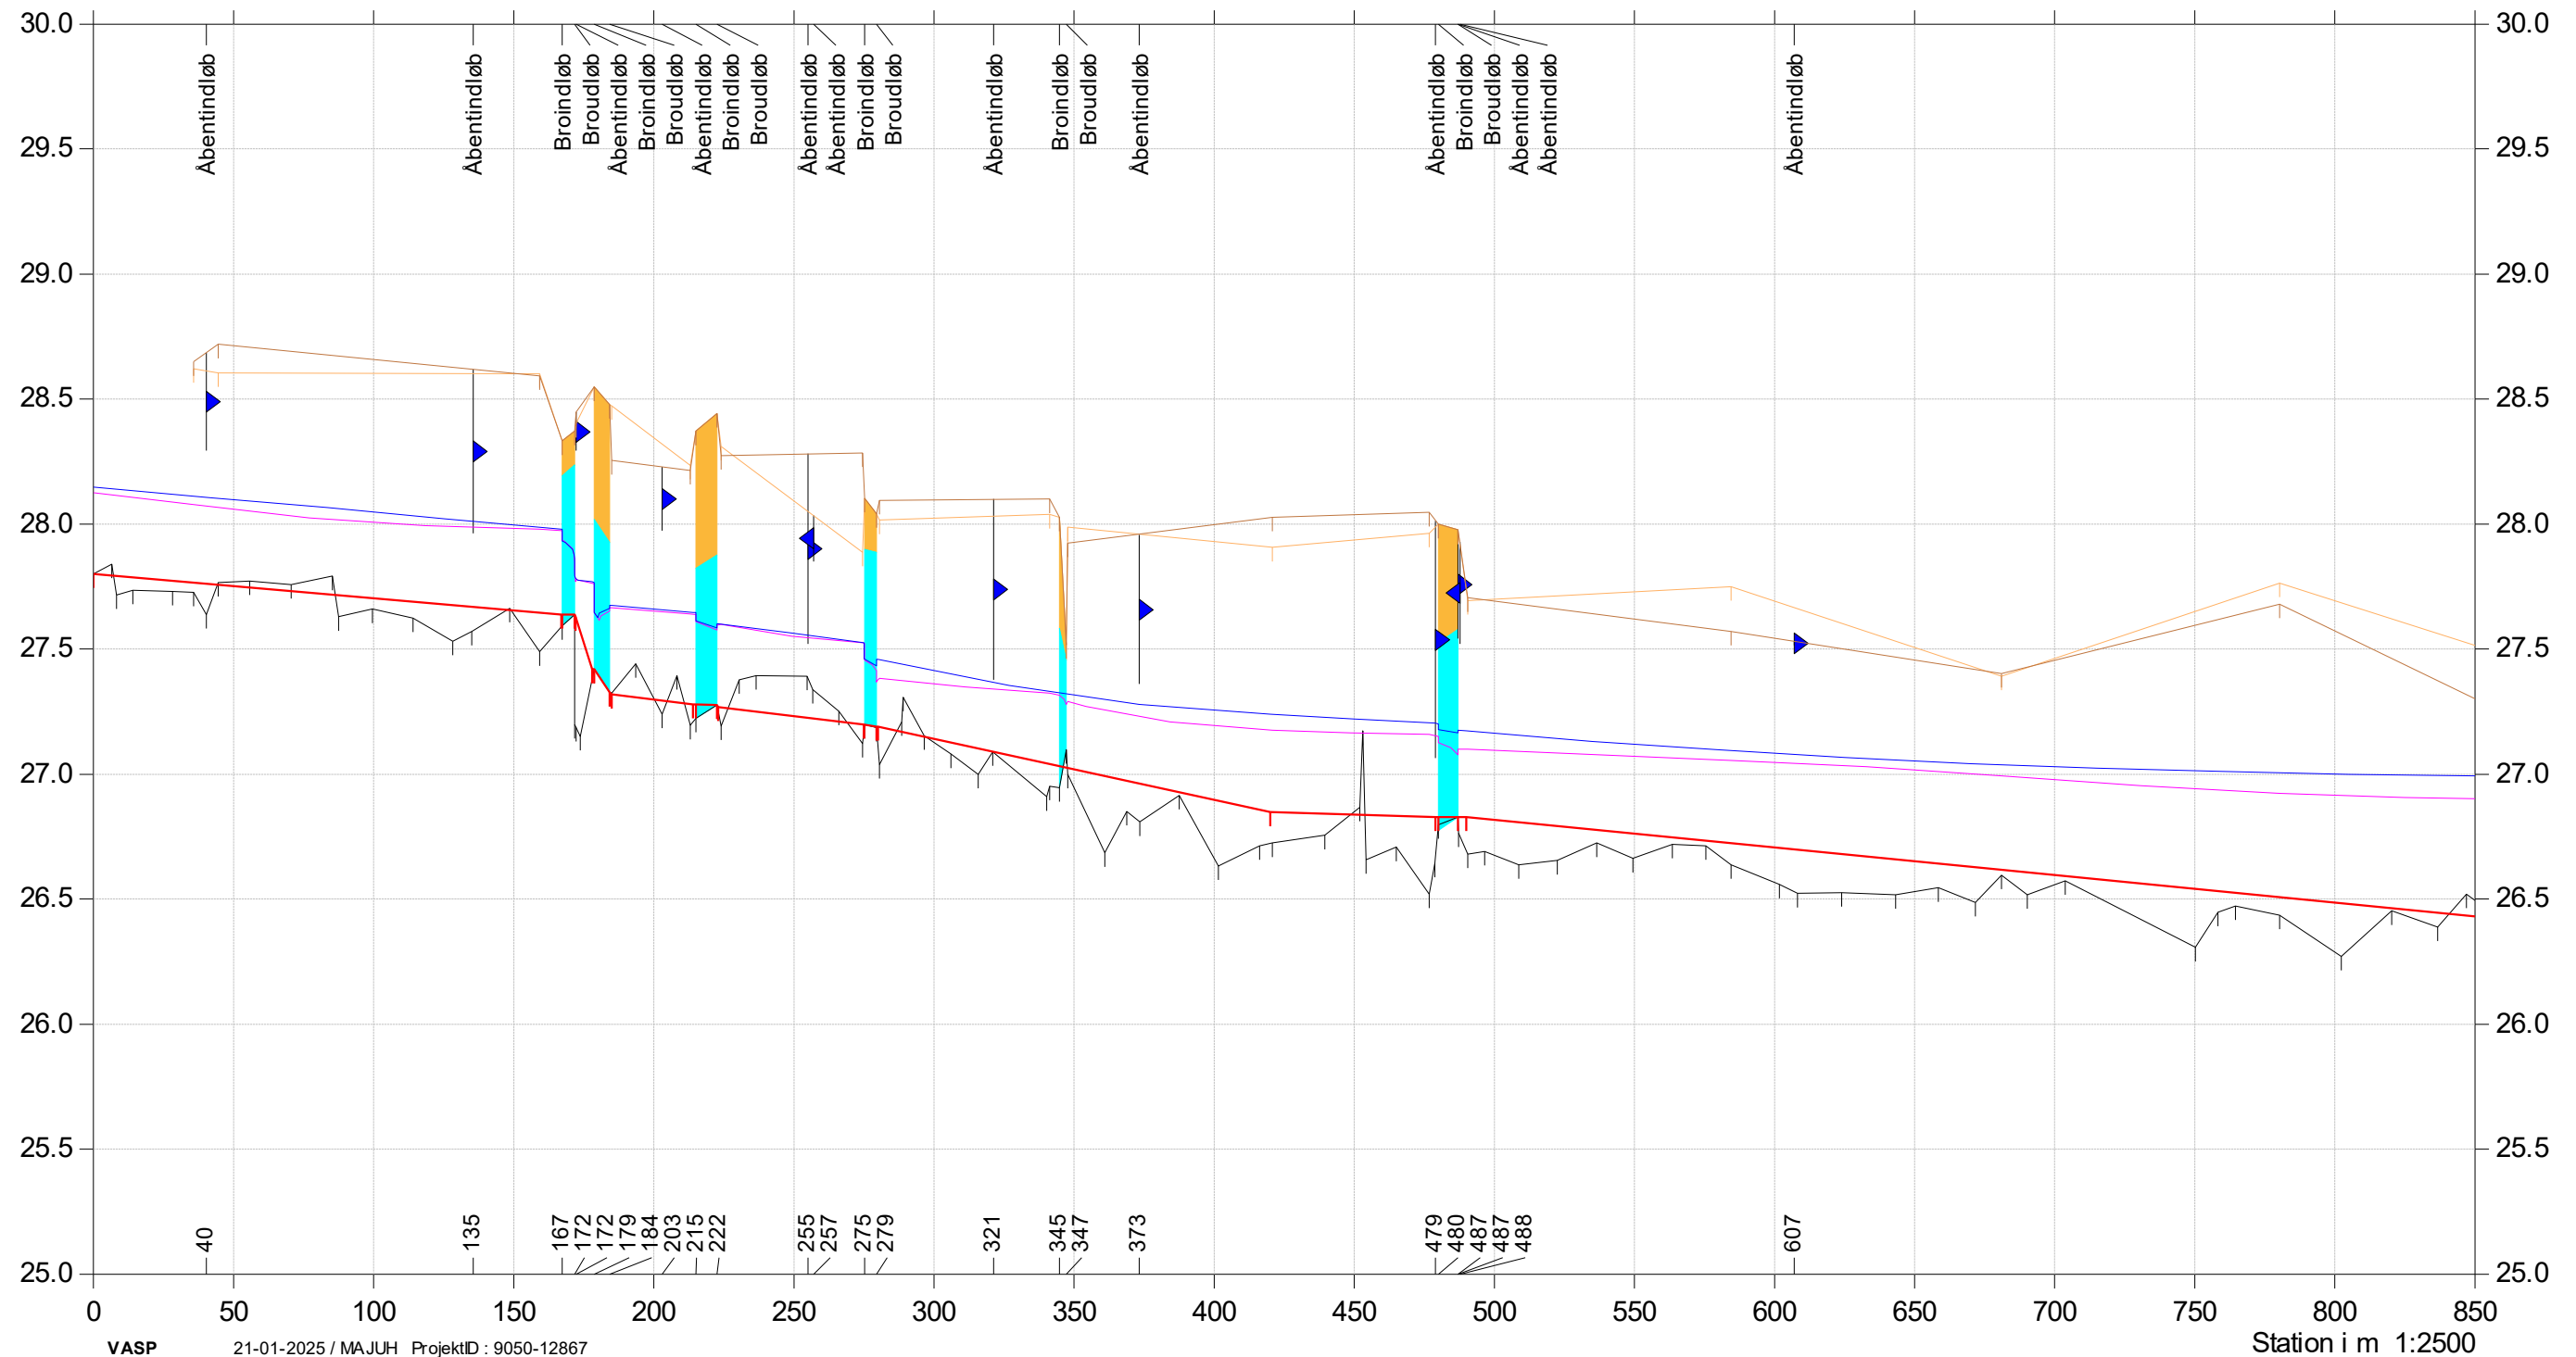
- Regulativ bund
- Terræn højre (opmålt)
- Terræn venstre (opmålt)
- Bund (opmålt 2024/2020)
- Vintermiddel vandspejl regulativ
- Vintermiddel vandspejl tidligere regulativ
- Vintermiddel vandspejl opmålte forhold
- Tidligere regulativ bund

Kote i m DVR90 1:28

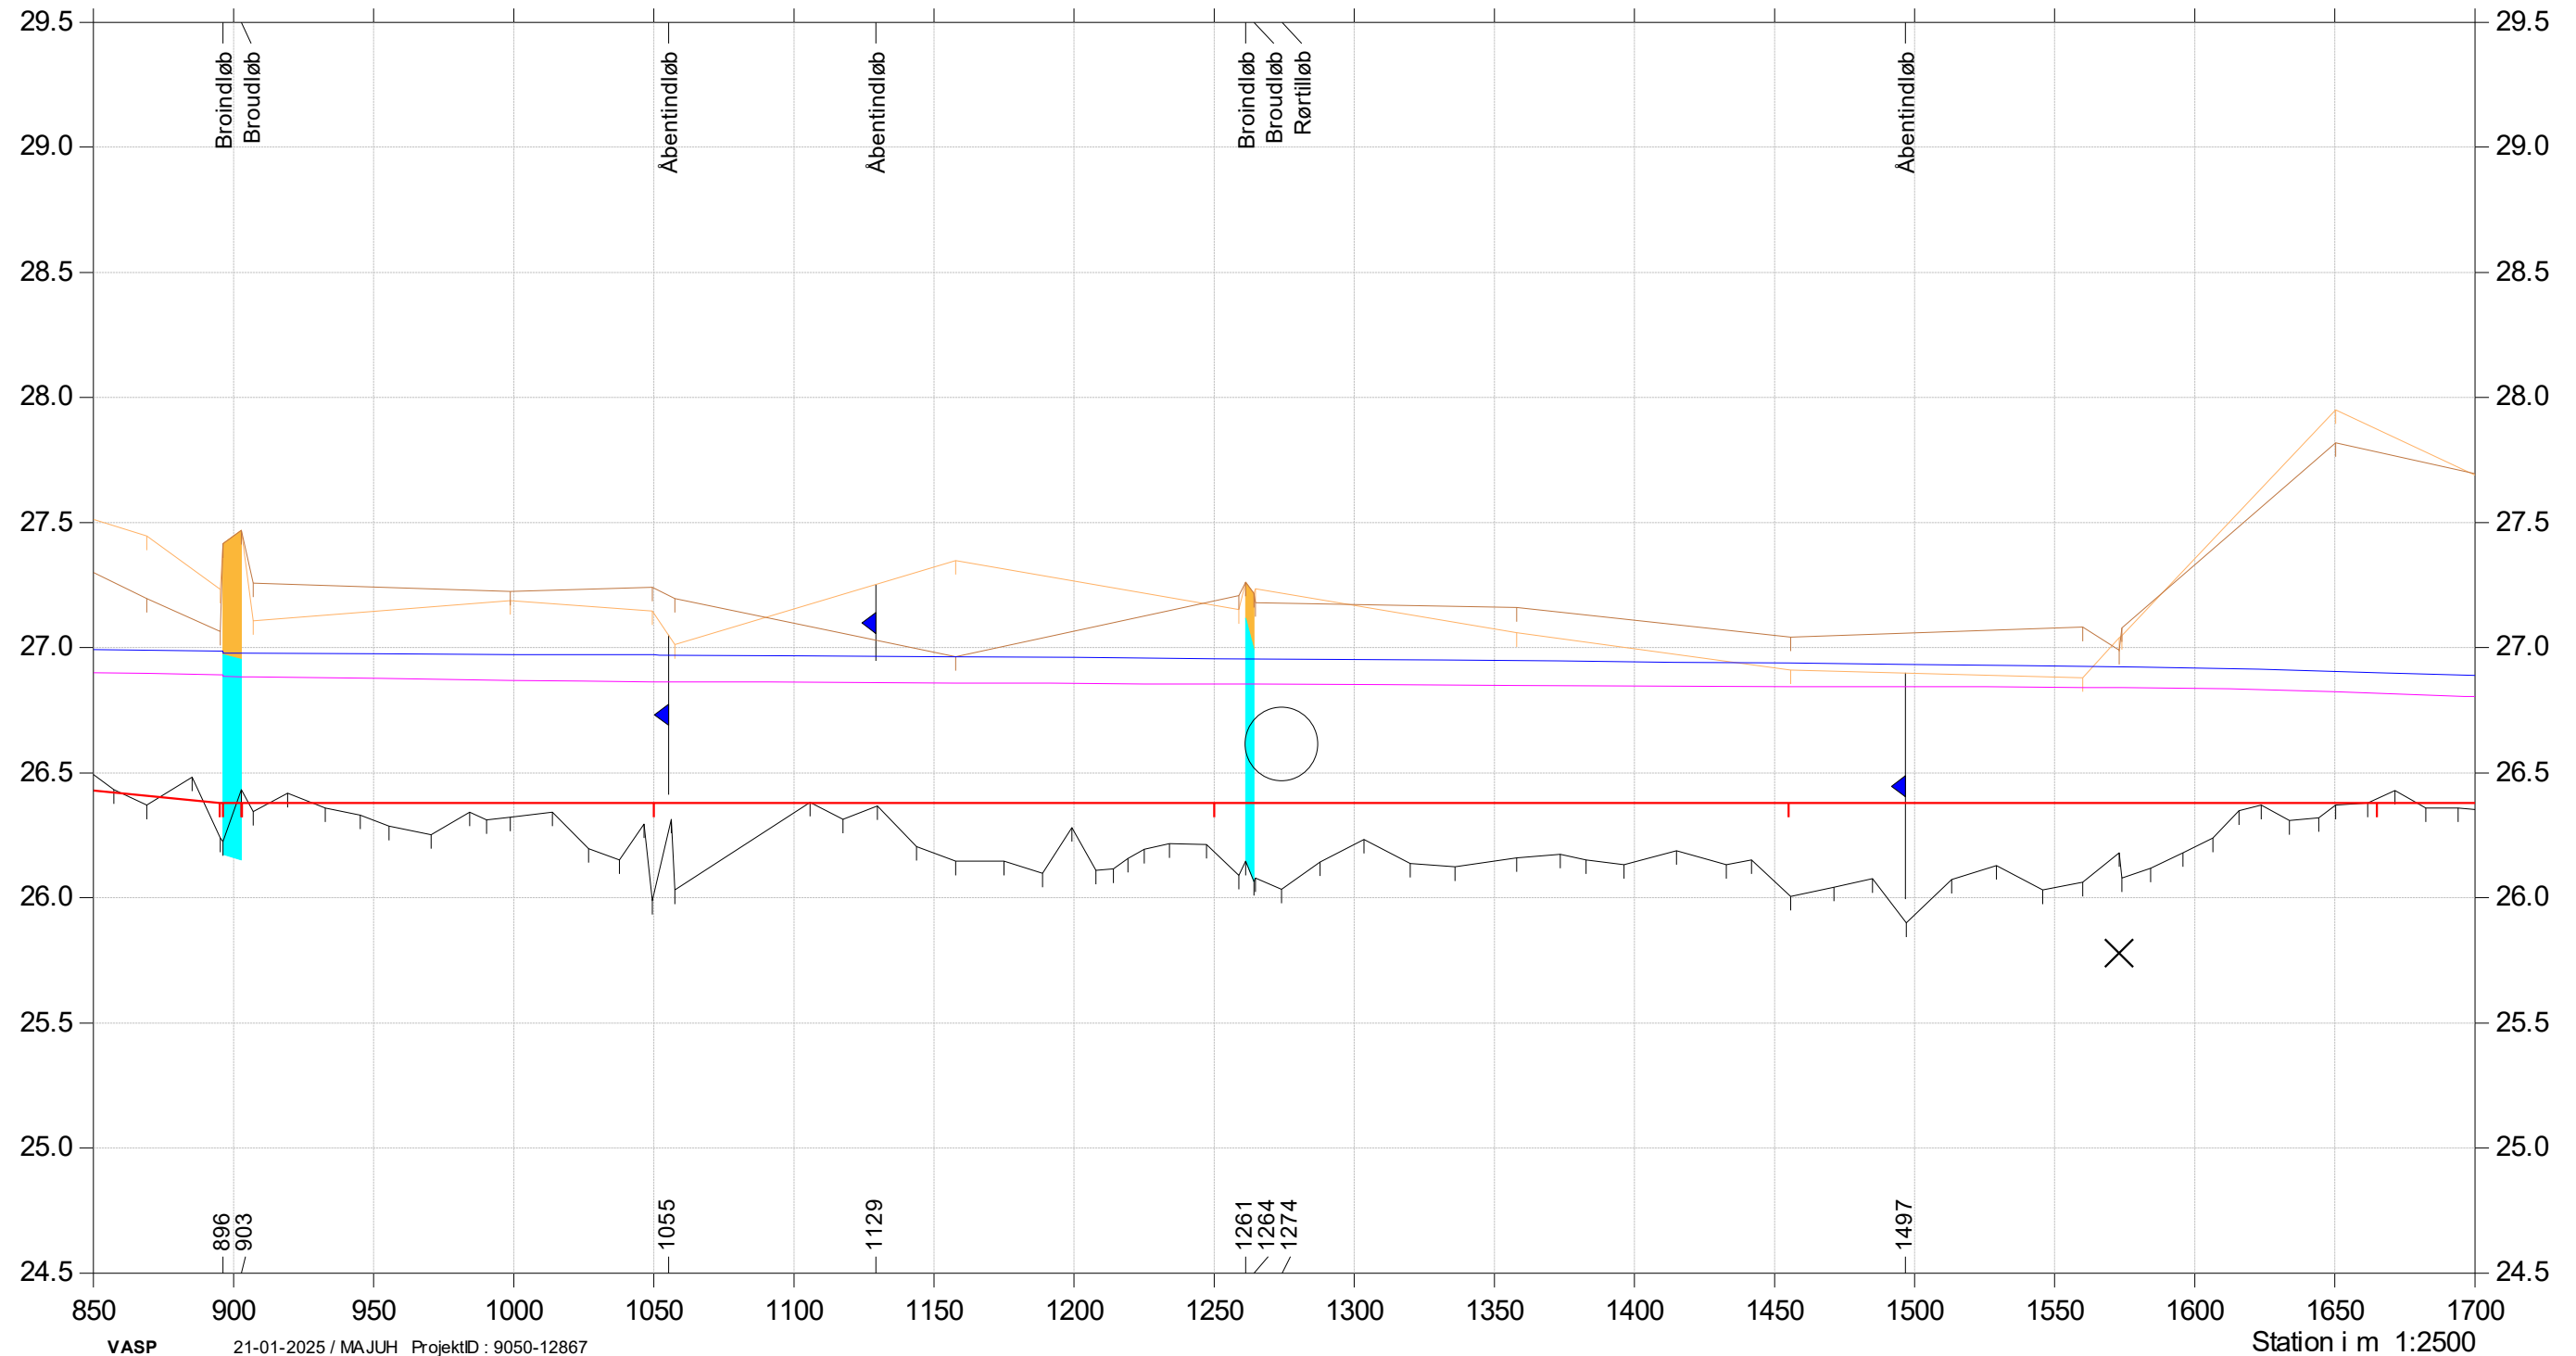
Supplerende opmåling 2024: st. 1573-1983 og st. 4733-5200

- Regulativ bund
- Terræn højre (opmålt)
- Terræn venstre (opmålt)
- Bund (opmålt 2024/2020)
- Vintermiddel vandspejl regulativ
- Vintermiddel vandspejl tidligere regulativ
- Vintermiddel vandspejl opmålte forhold
- Tidligere regulativ bund

Kote i m DVR90 1:28

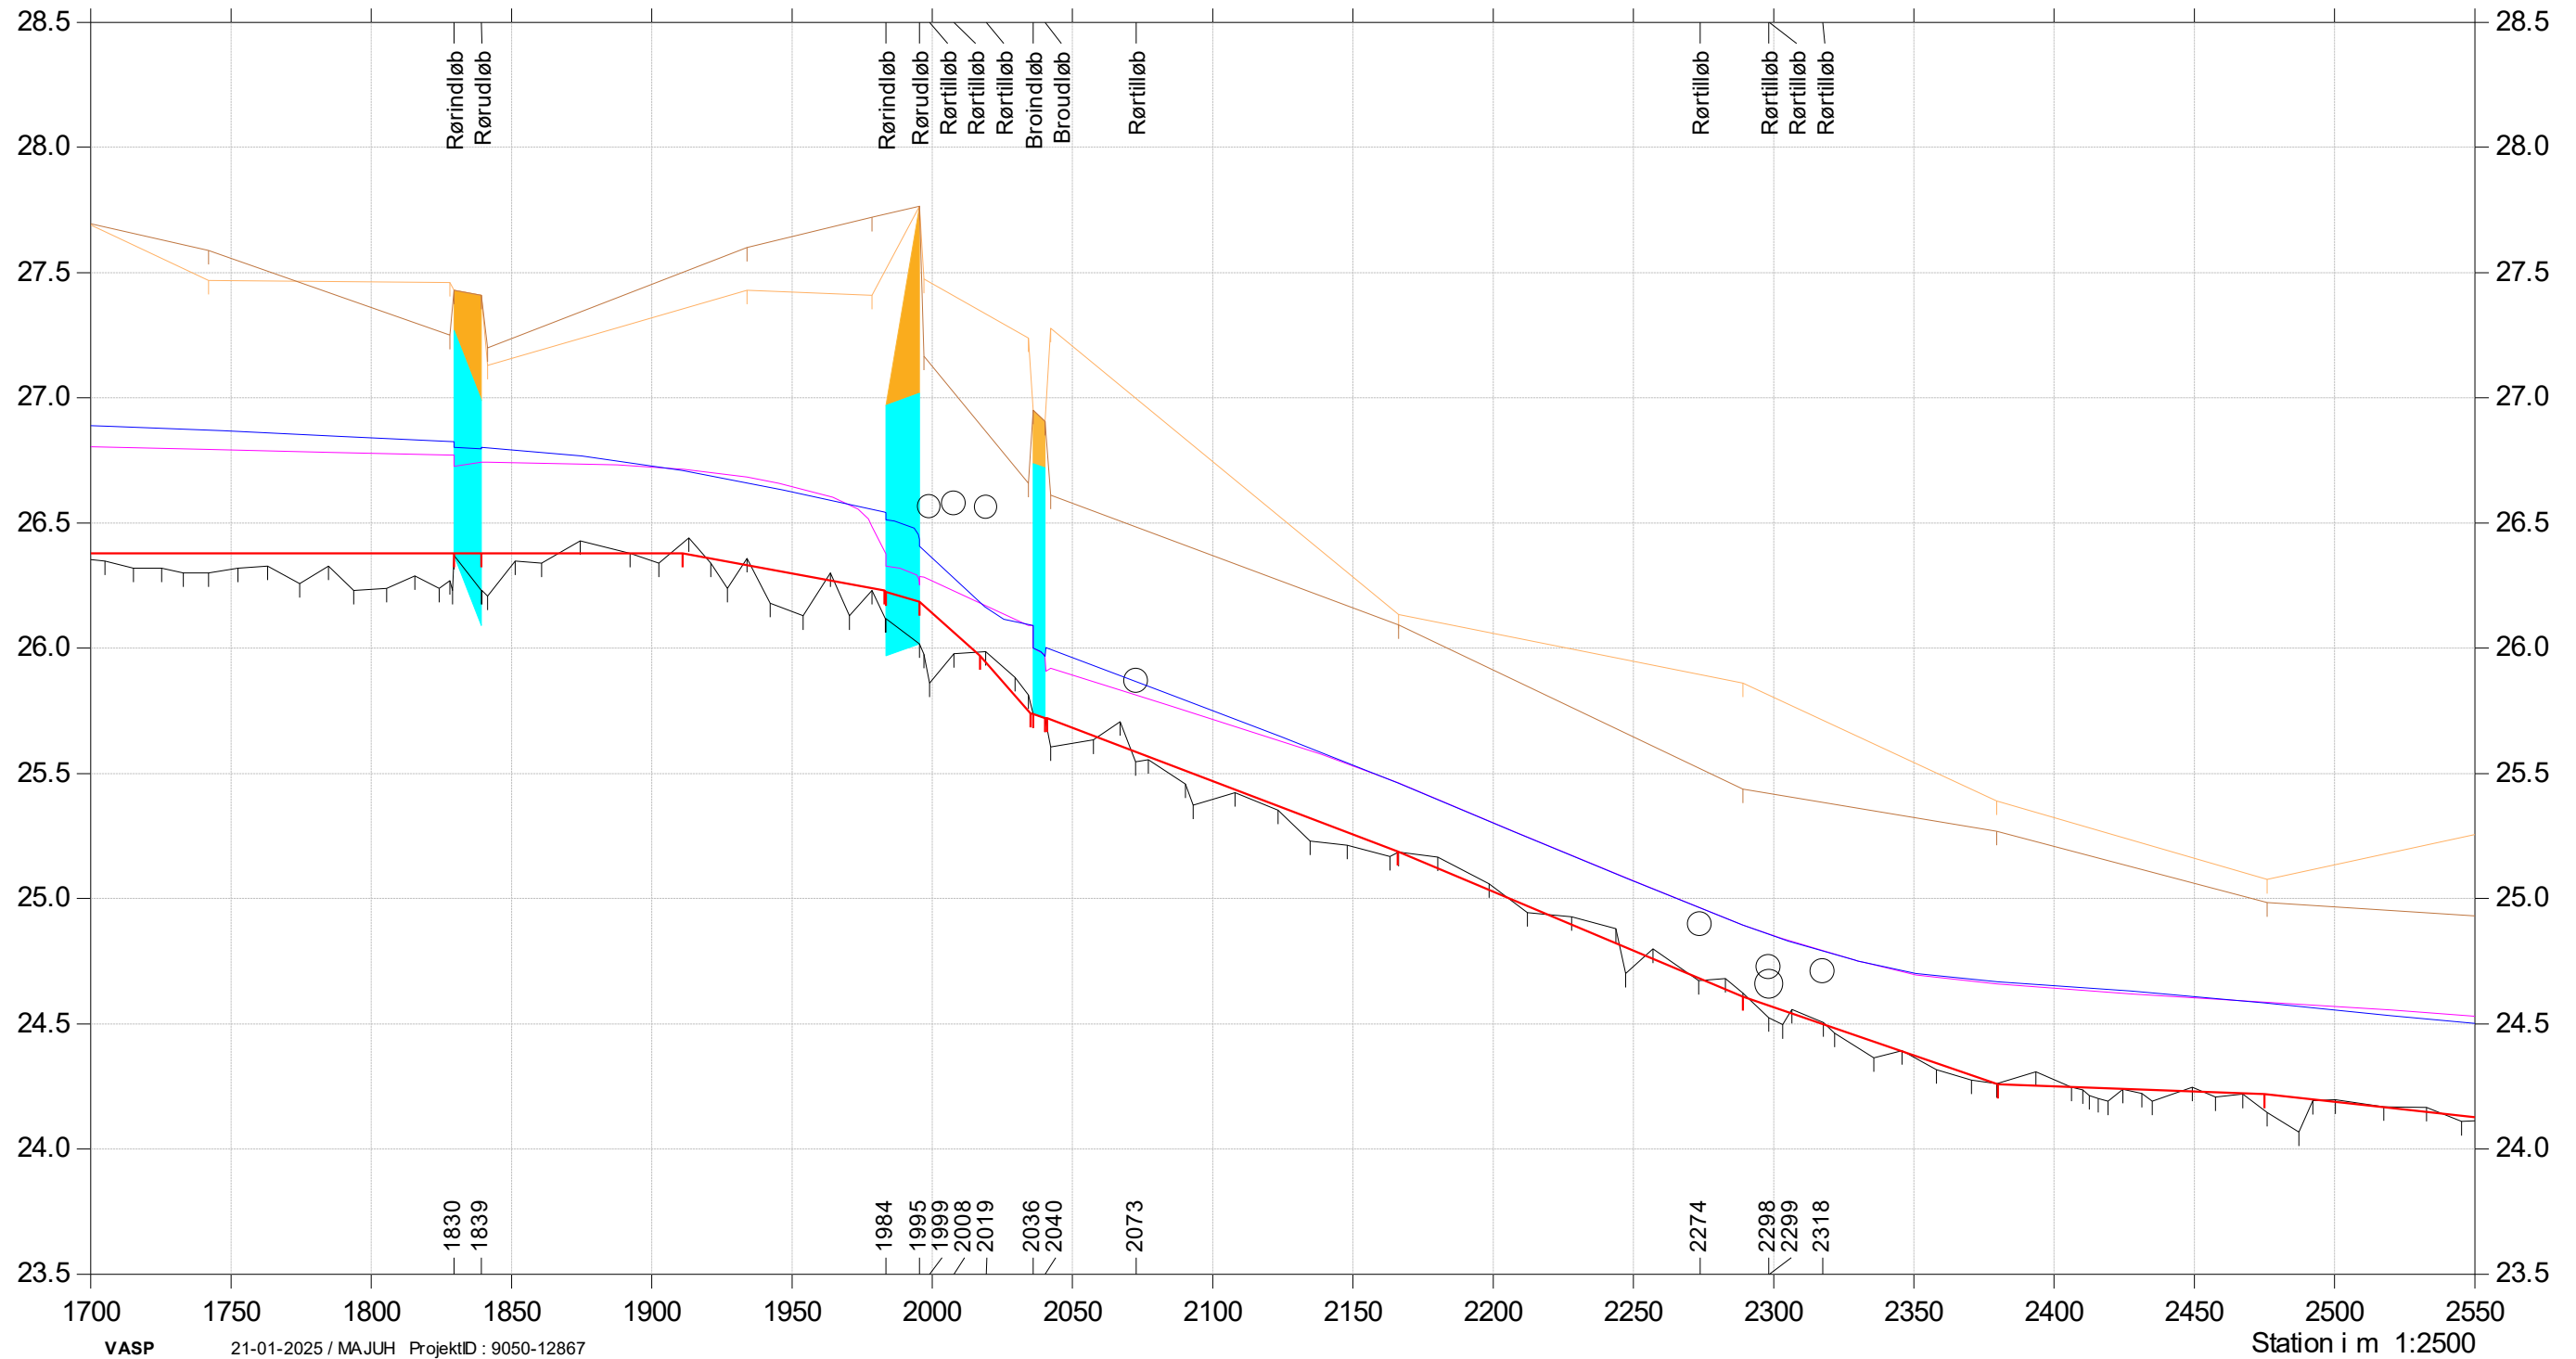
Supplerende opmåling 2024: st. 1573-1983 og st. 4733-5200

- Regulativ bund
- Terræn højre (opmålt)
- Terræn venstre (opmålt)
- Bund (opmålt 2024/2020)
- Vintermiddel vandspejl regulativ
- Vintermiddel vandspejl tidligere regulativ
- Vintermiddel vandspejl opmålte forhold
- Tidligere regulativ bund

Kote i m DVR90 1:28

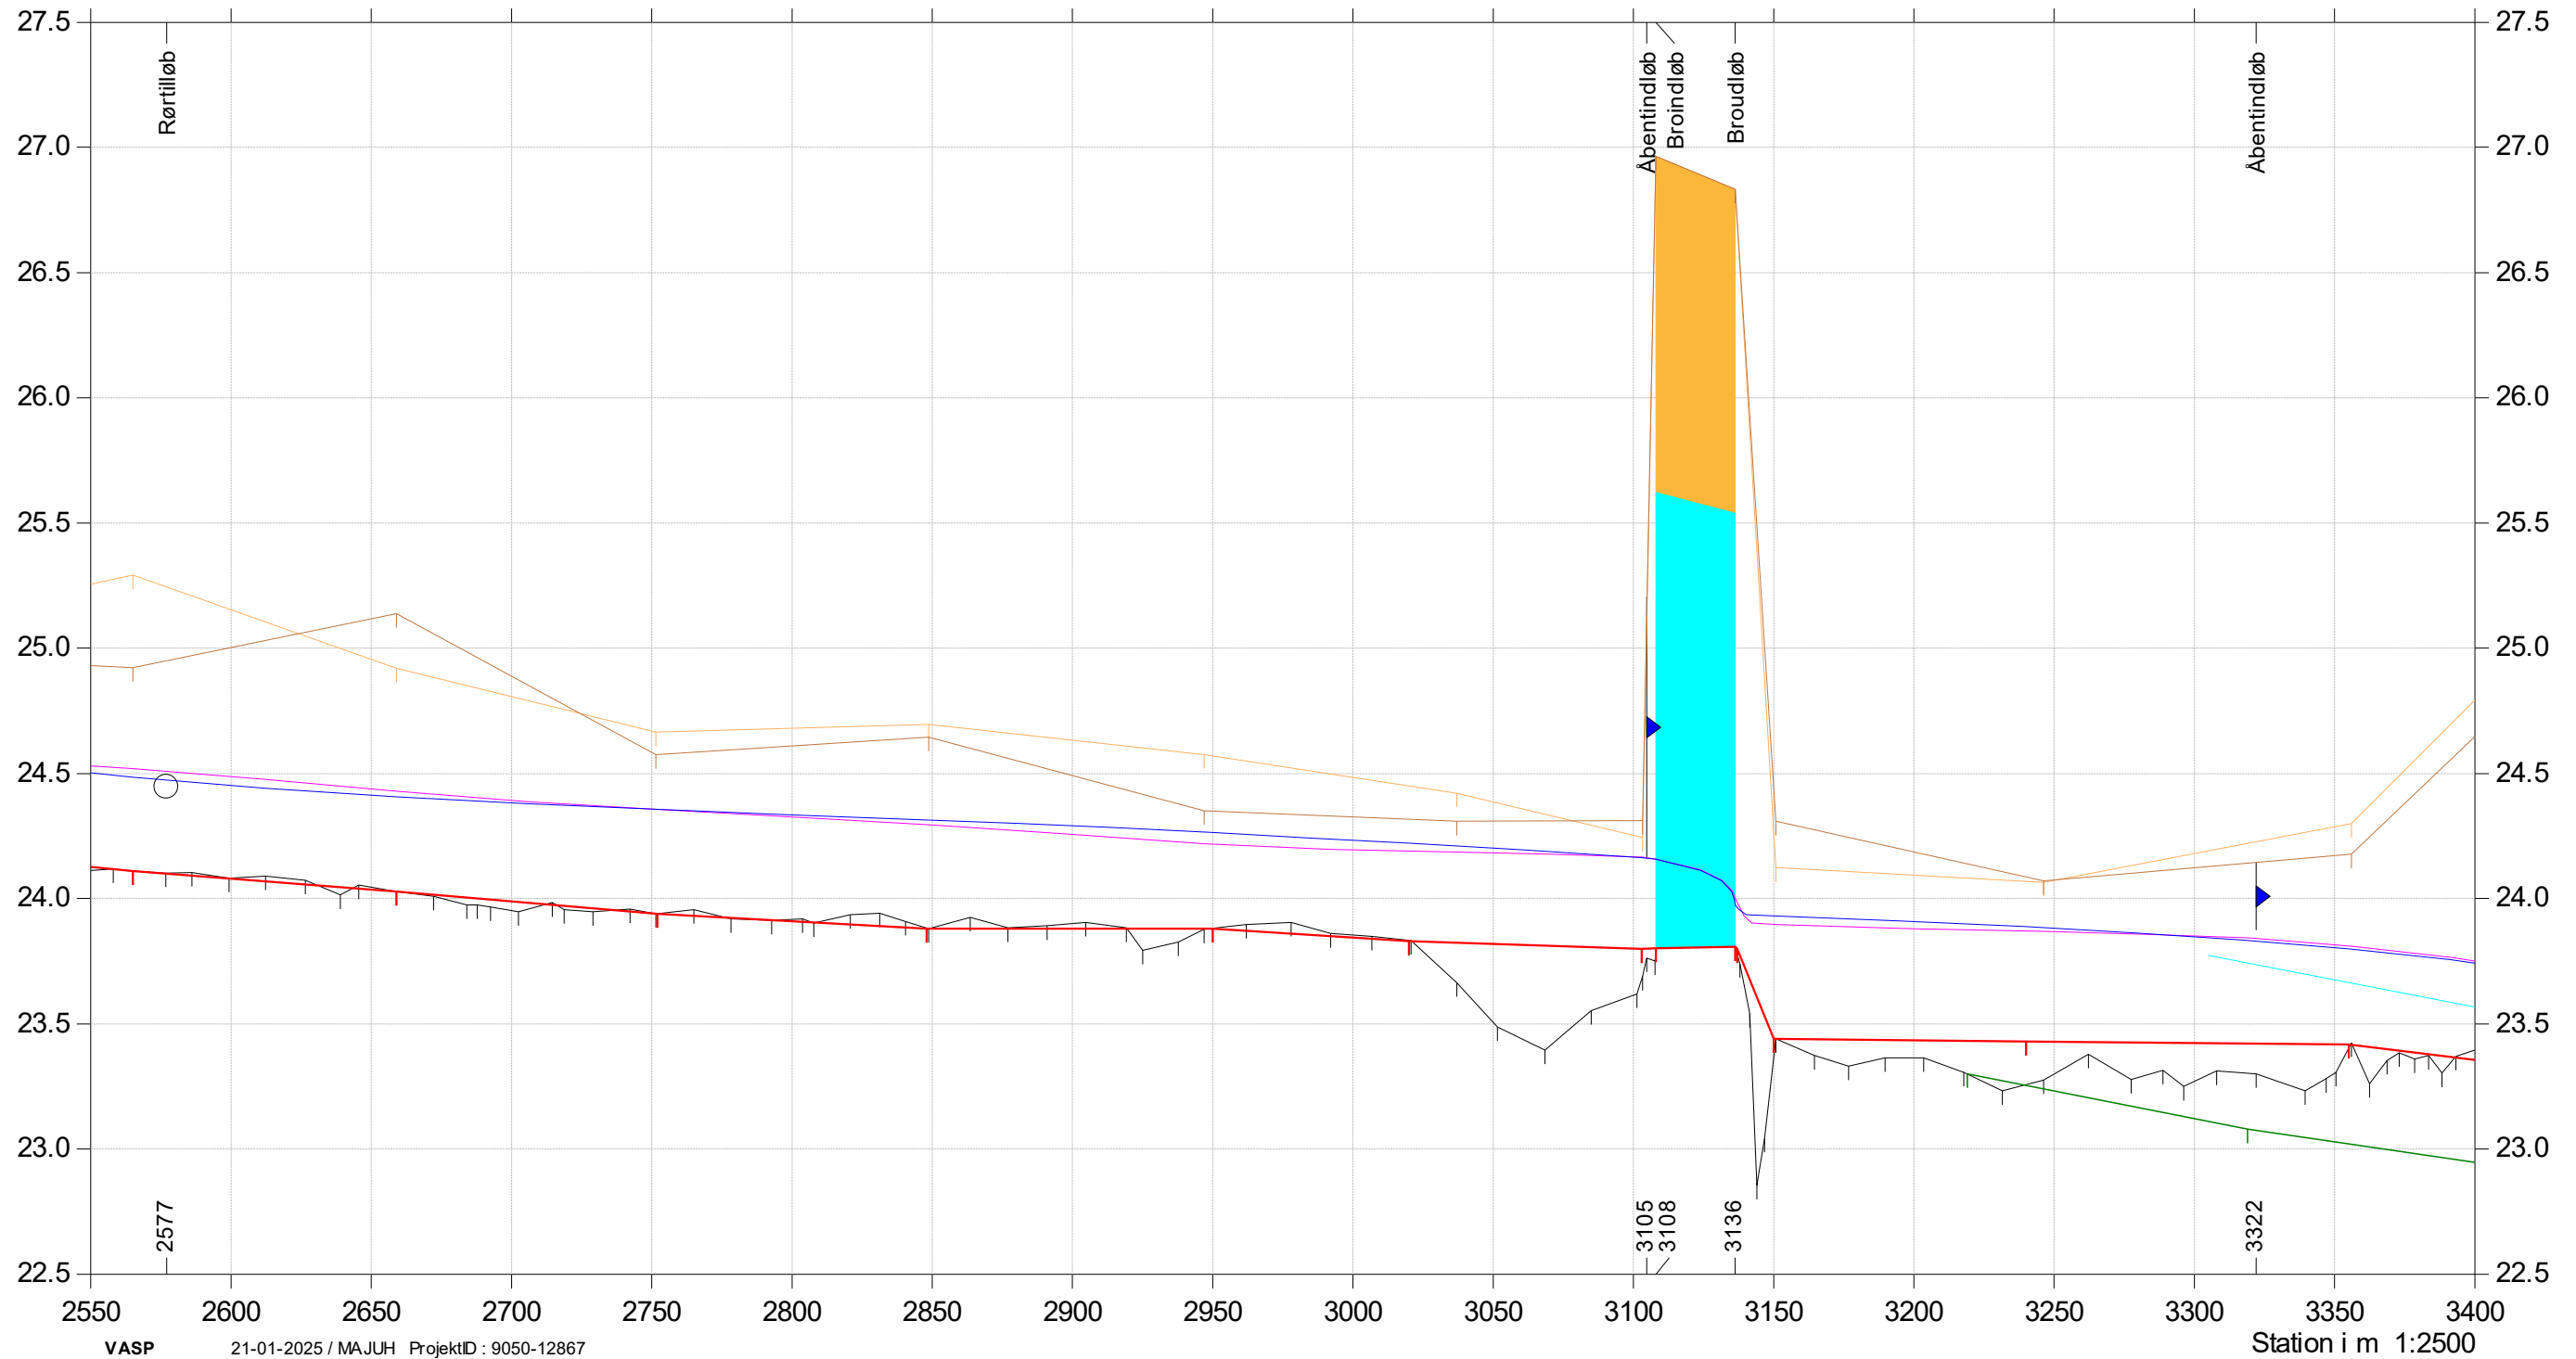
Supplerende opmåling 2024: st. 1573-1983 og st. 4733-5200

- Regulativ bund
- Terræn højre (opmålt)
- Terræn venstre (opmålt)
- Bund (opmålt 2024/2020)
- Vintermiddel vandspejl regulativ
- Vintermiddel vandspejl tidligere regulativ
- Vintermiddel vandspejl opmålte forhold
- Tidligere regulativ bund

Kote i m DVR90 1:28

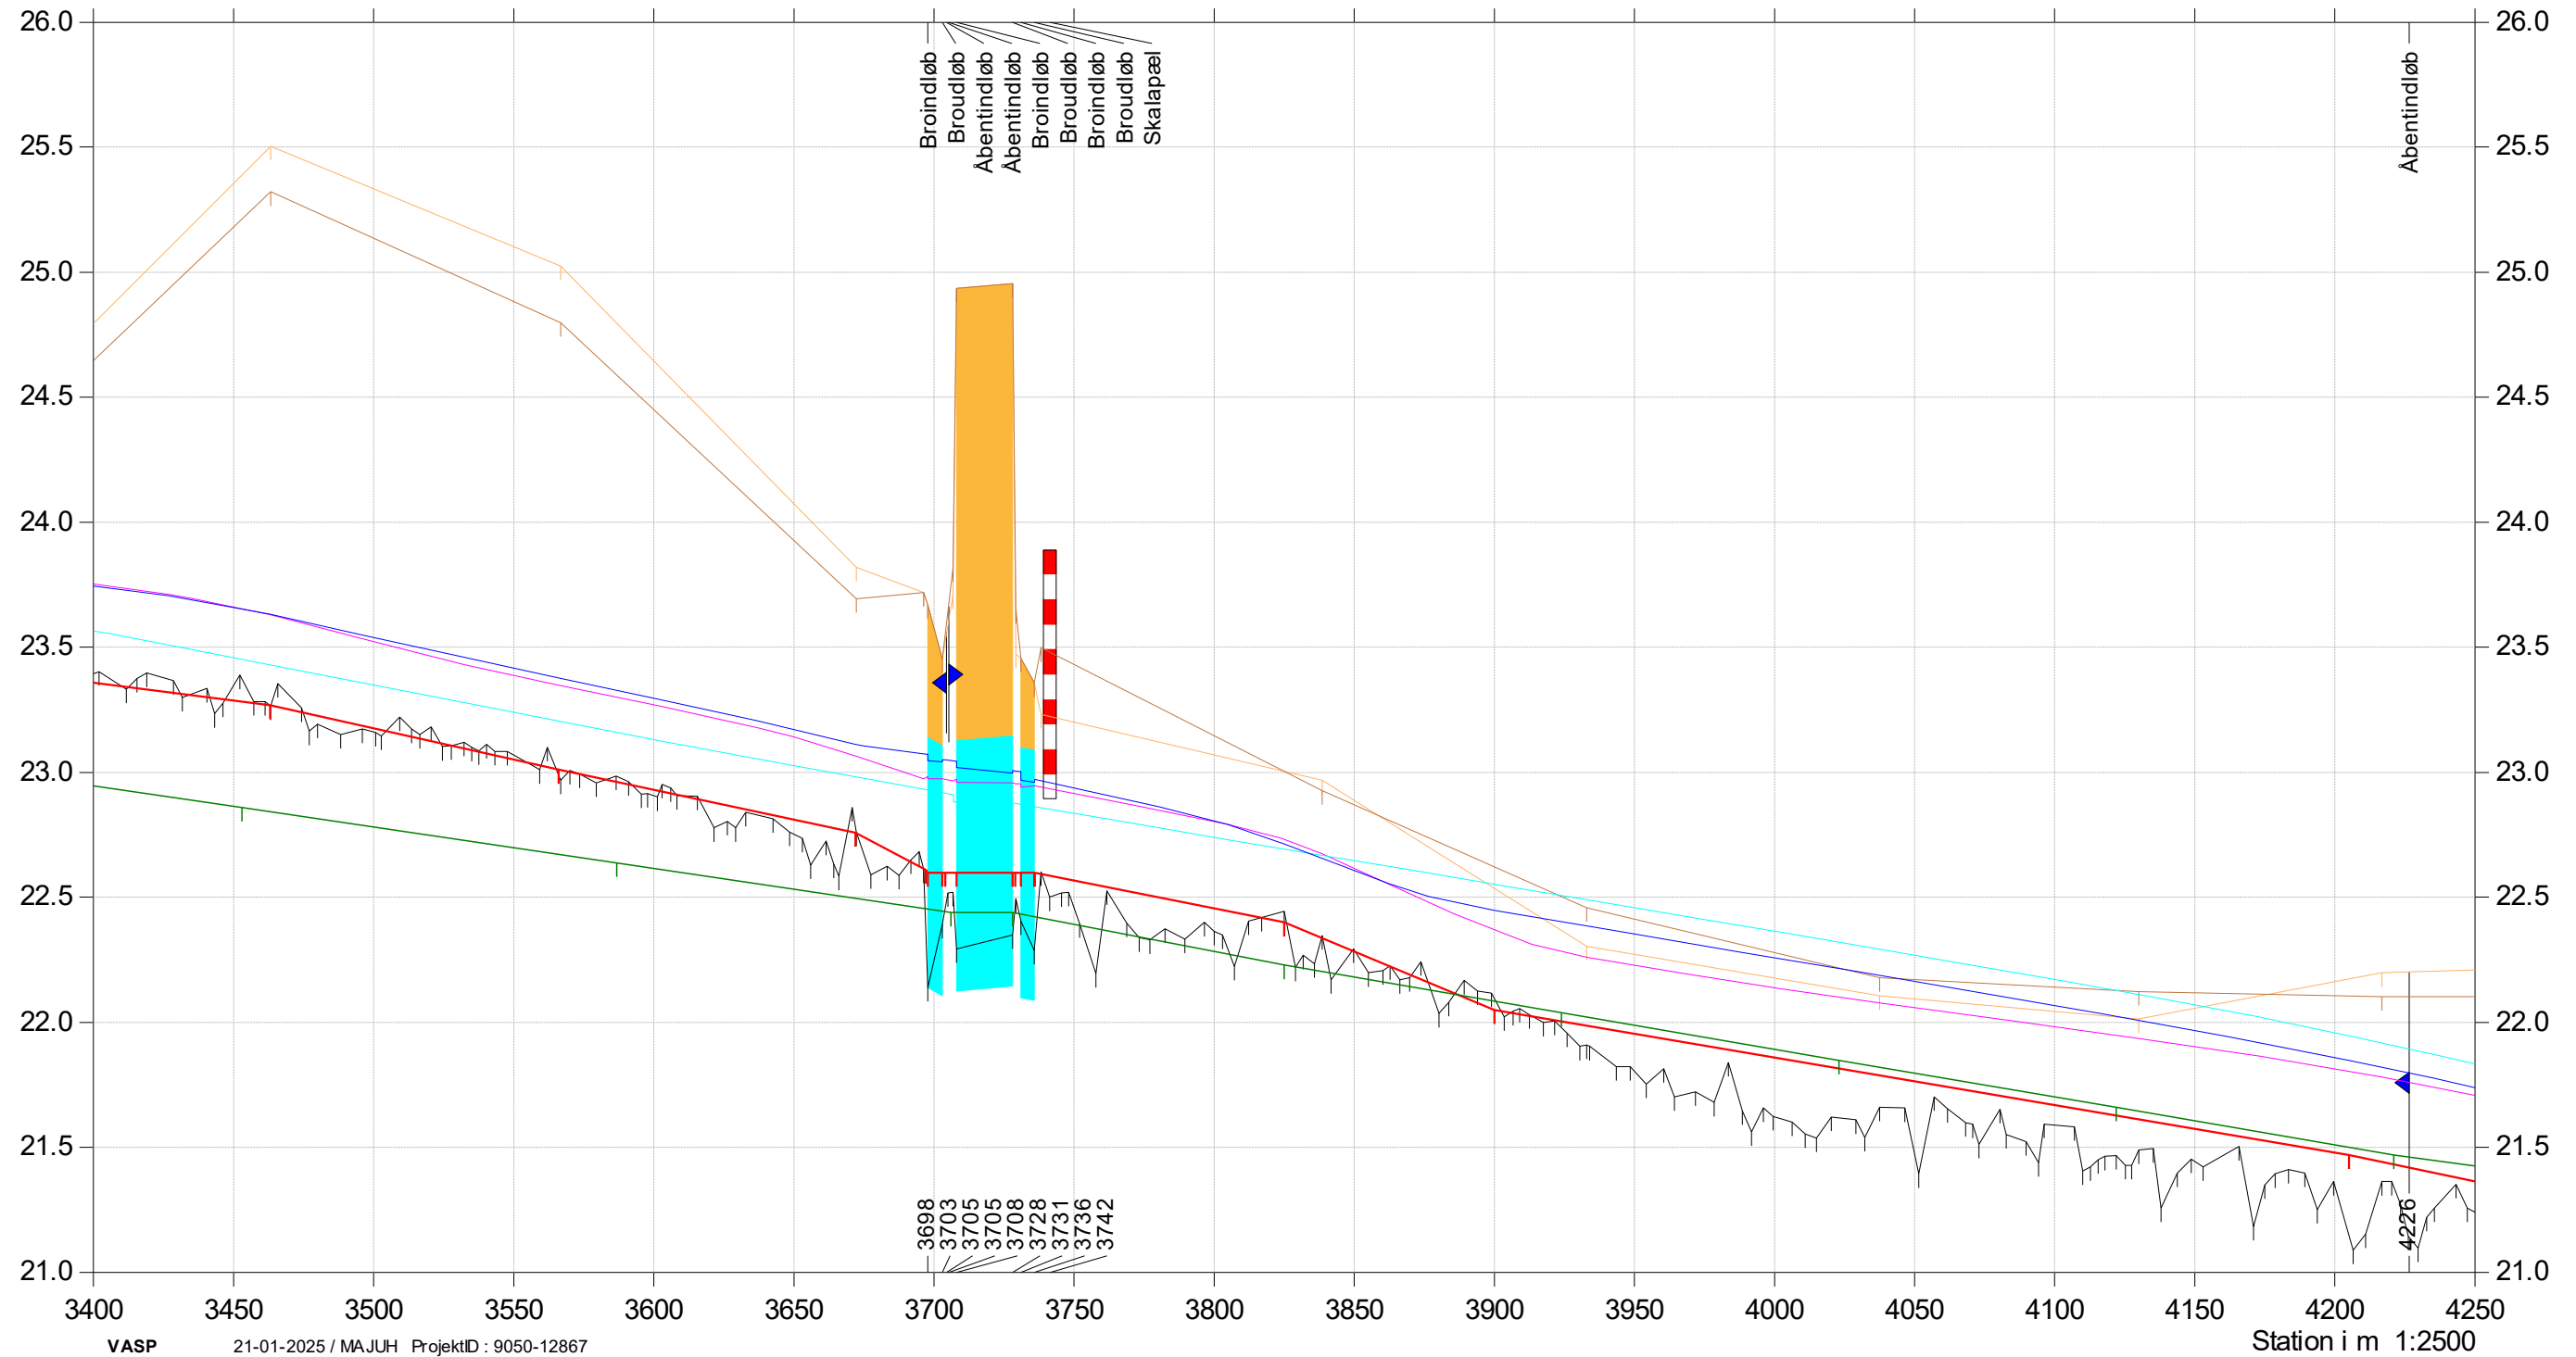
Supplerende opmåling 2024: st. 1573-1983 og st. 4733-5200

- Regulativ bund
- Terræn højre (opmålt)
- Terræn venstre (opmålt)
- Bund (opmålt 2024/2020)
- Vintermiddel vandspejl regulativ
- Vintermiddel vandspejl tidligere regulativ
- Vintermiddel vandspejl opmålte forhold
- Tidligere regulativ bund

Kote i m DVR90 1:28

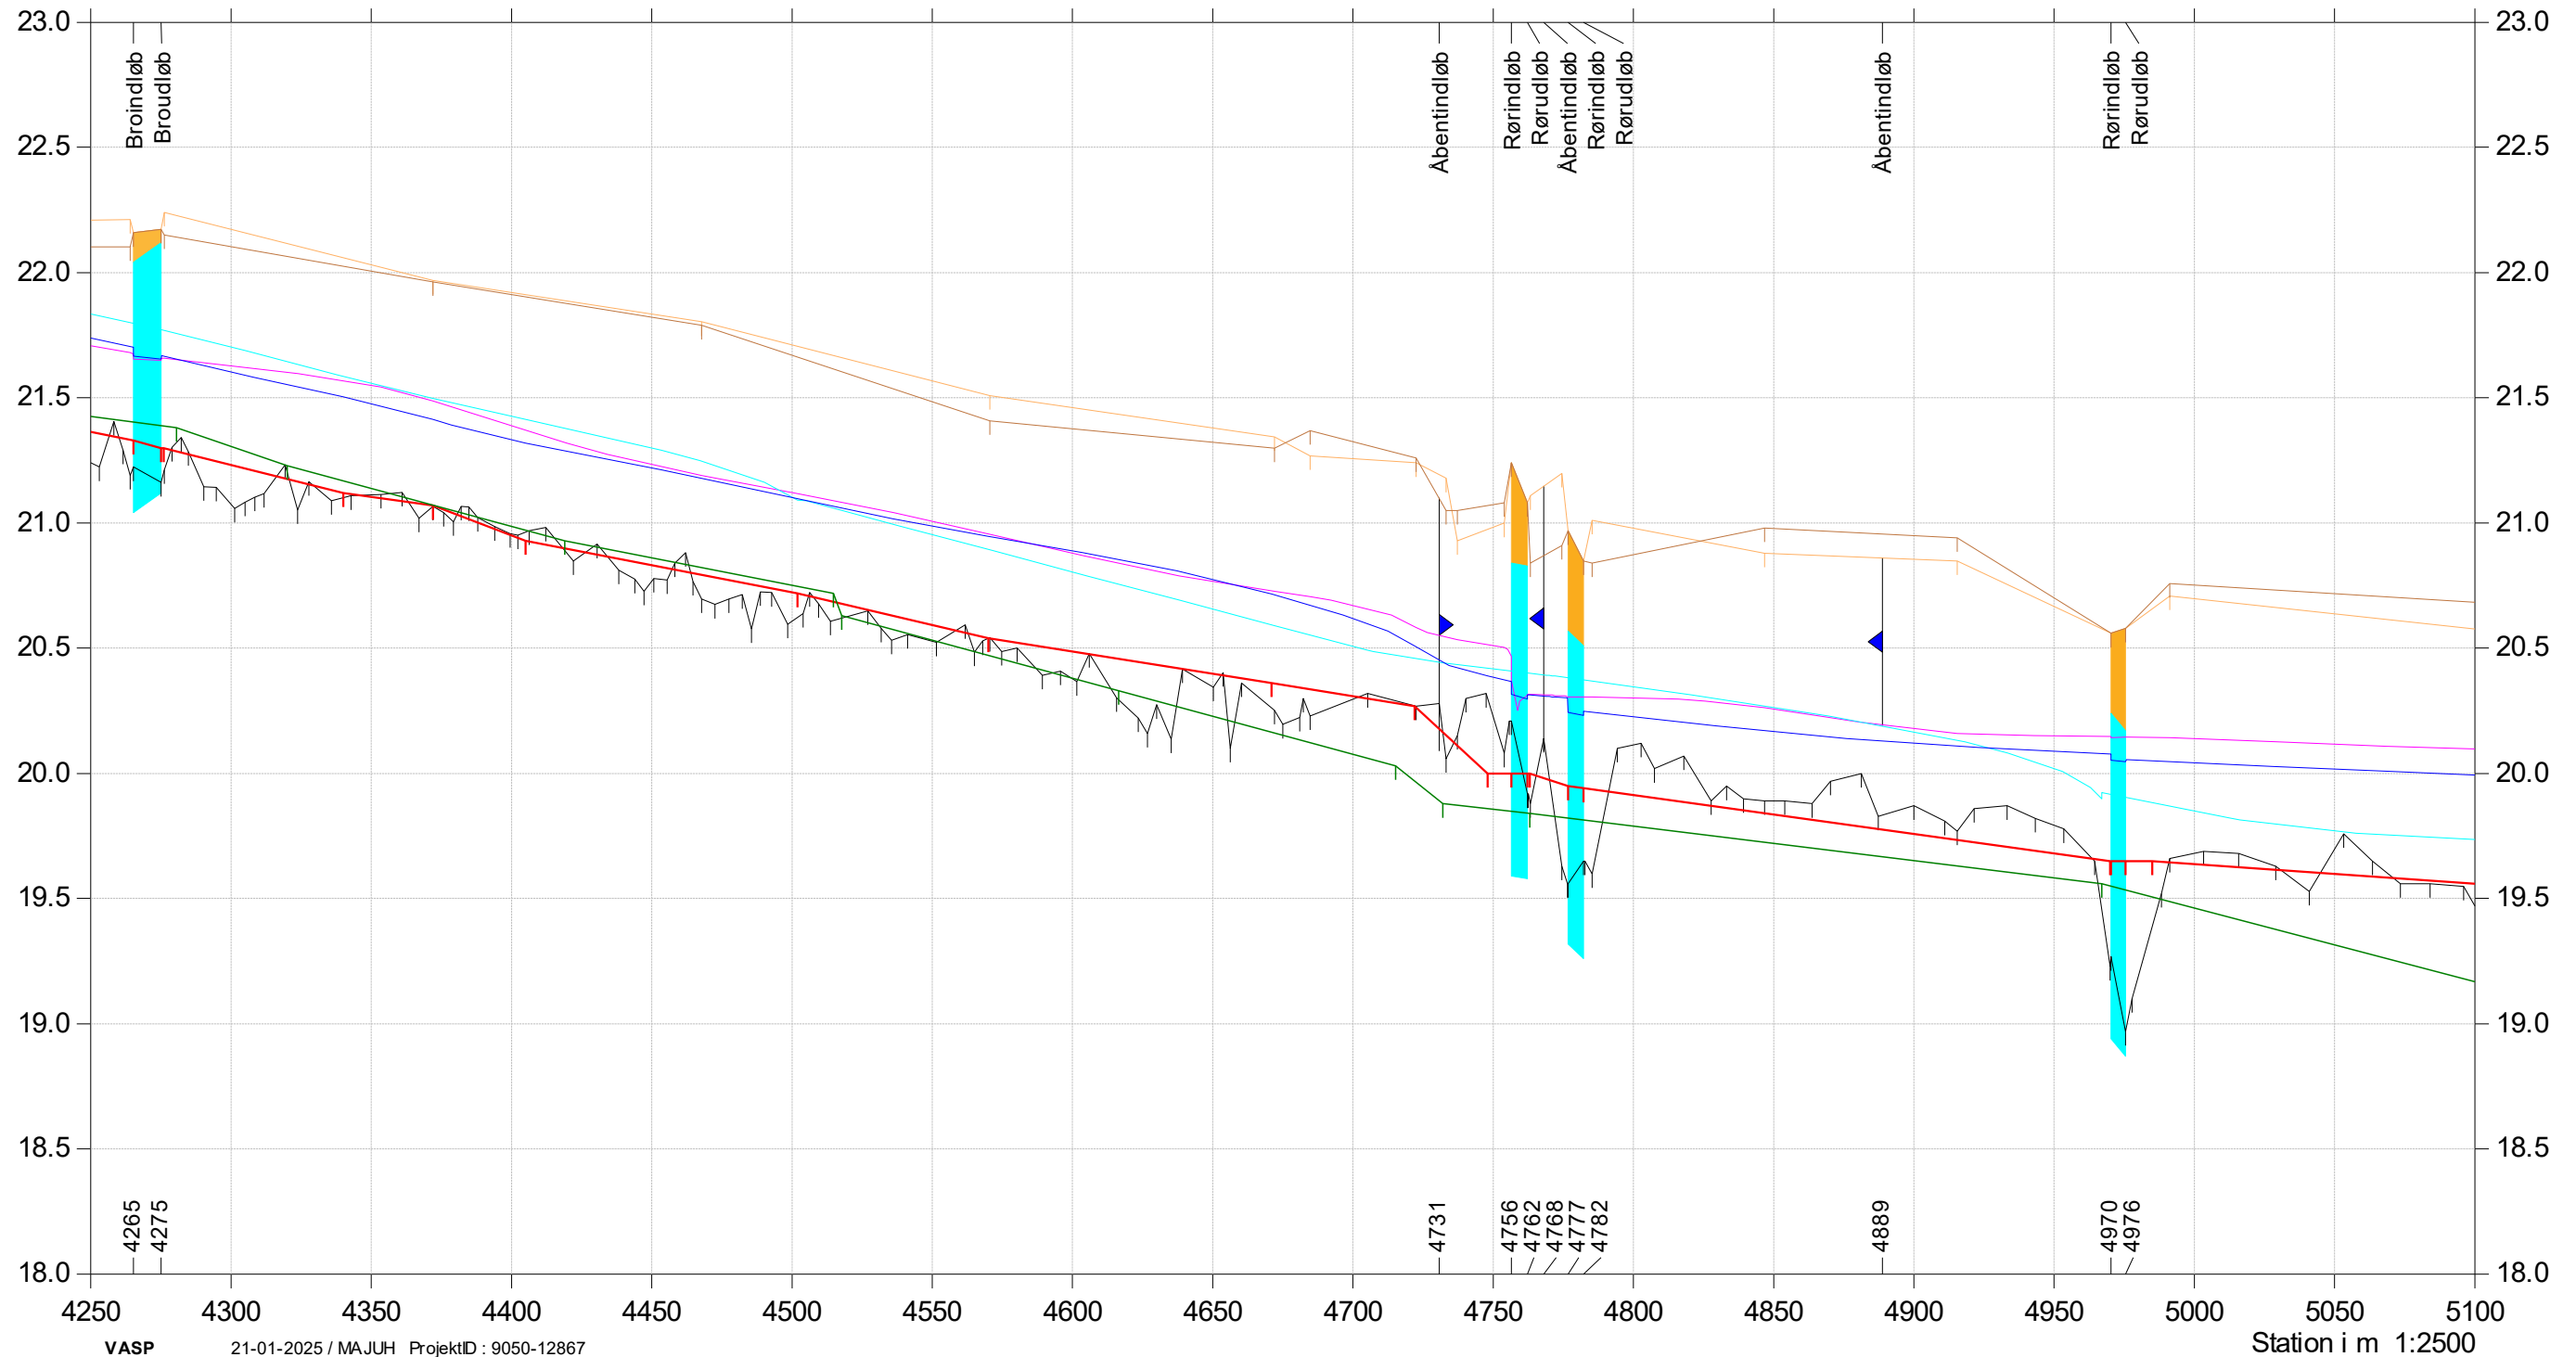
Supplerende opmåling 2024: st. 1573-1983 og st. 4733-5200

- Regulativ bund
- Terræn højre (opmålt)
- Terræn venstre (opmålt)
- Bund (opmålt 2024/2020)
- Vintermiddel vandspejl regulativ
- Vintermiddel vandspejl tidligere regulativ
- Vintermiddel vandspejl opmålte forhold
- Tidligere regulativ bund

Kote i m DVR90 1:28
