Almstrup Bæk

Regulativrevision

Bund opmålt 2020

Supplerende opmåling 2024: st. 1573-1983 og st. 4733-5200

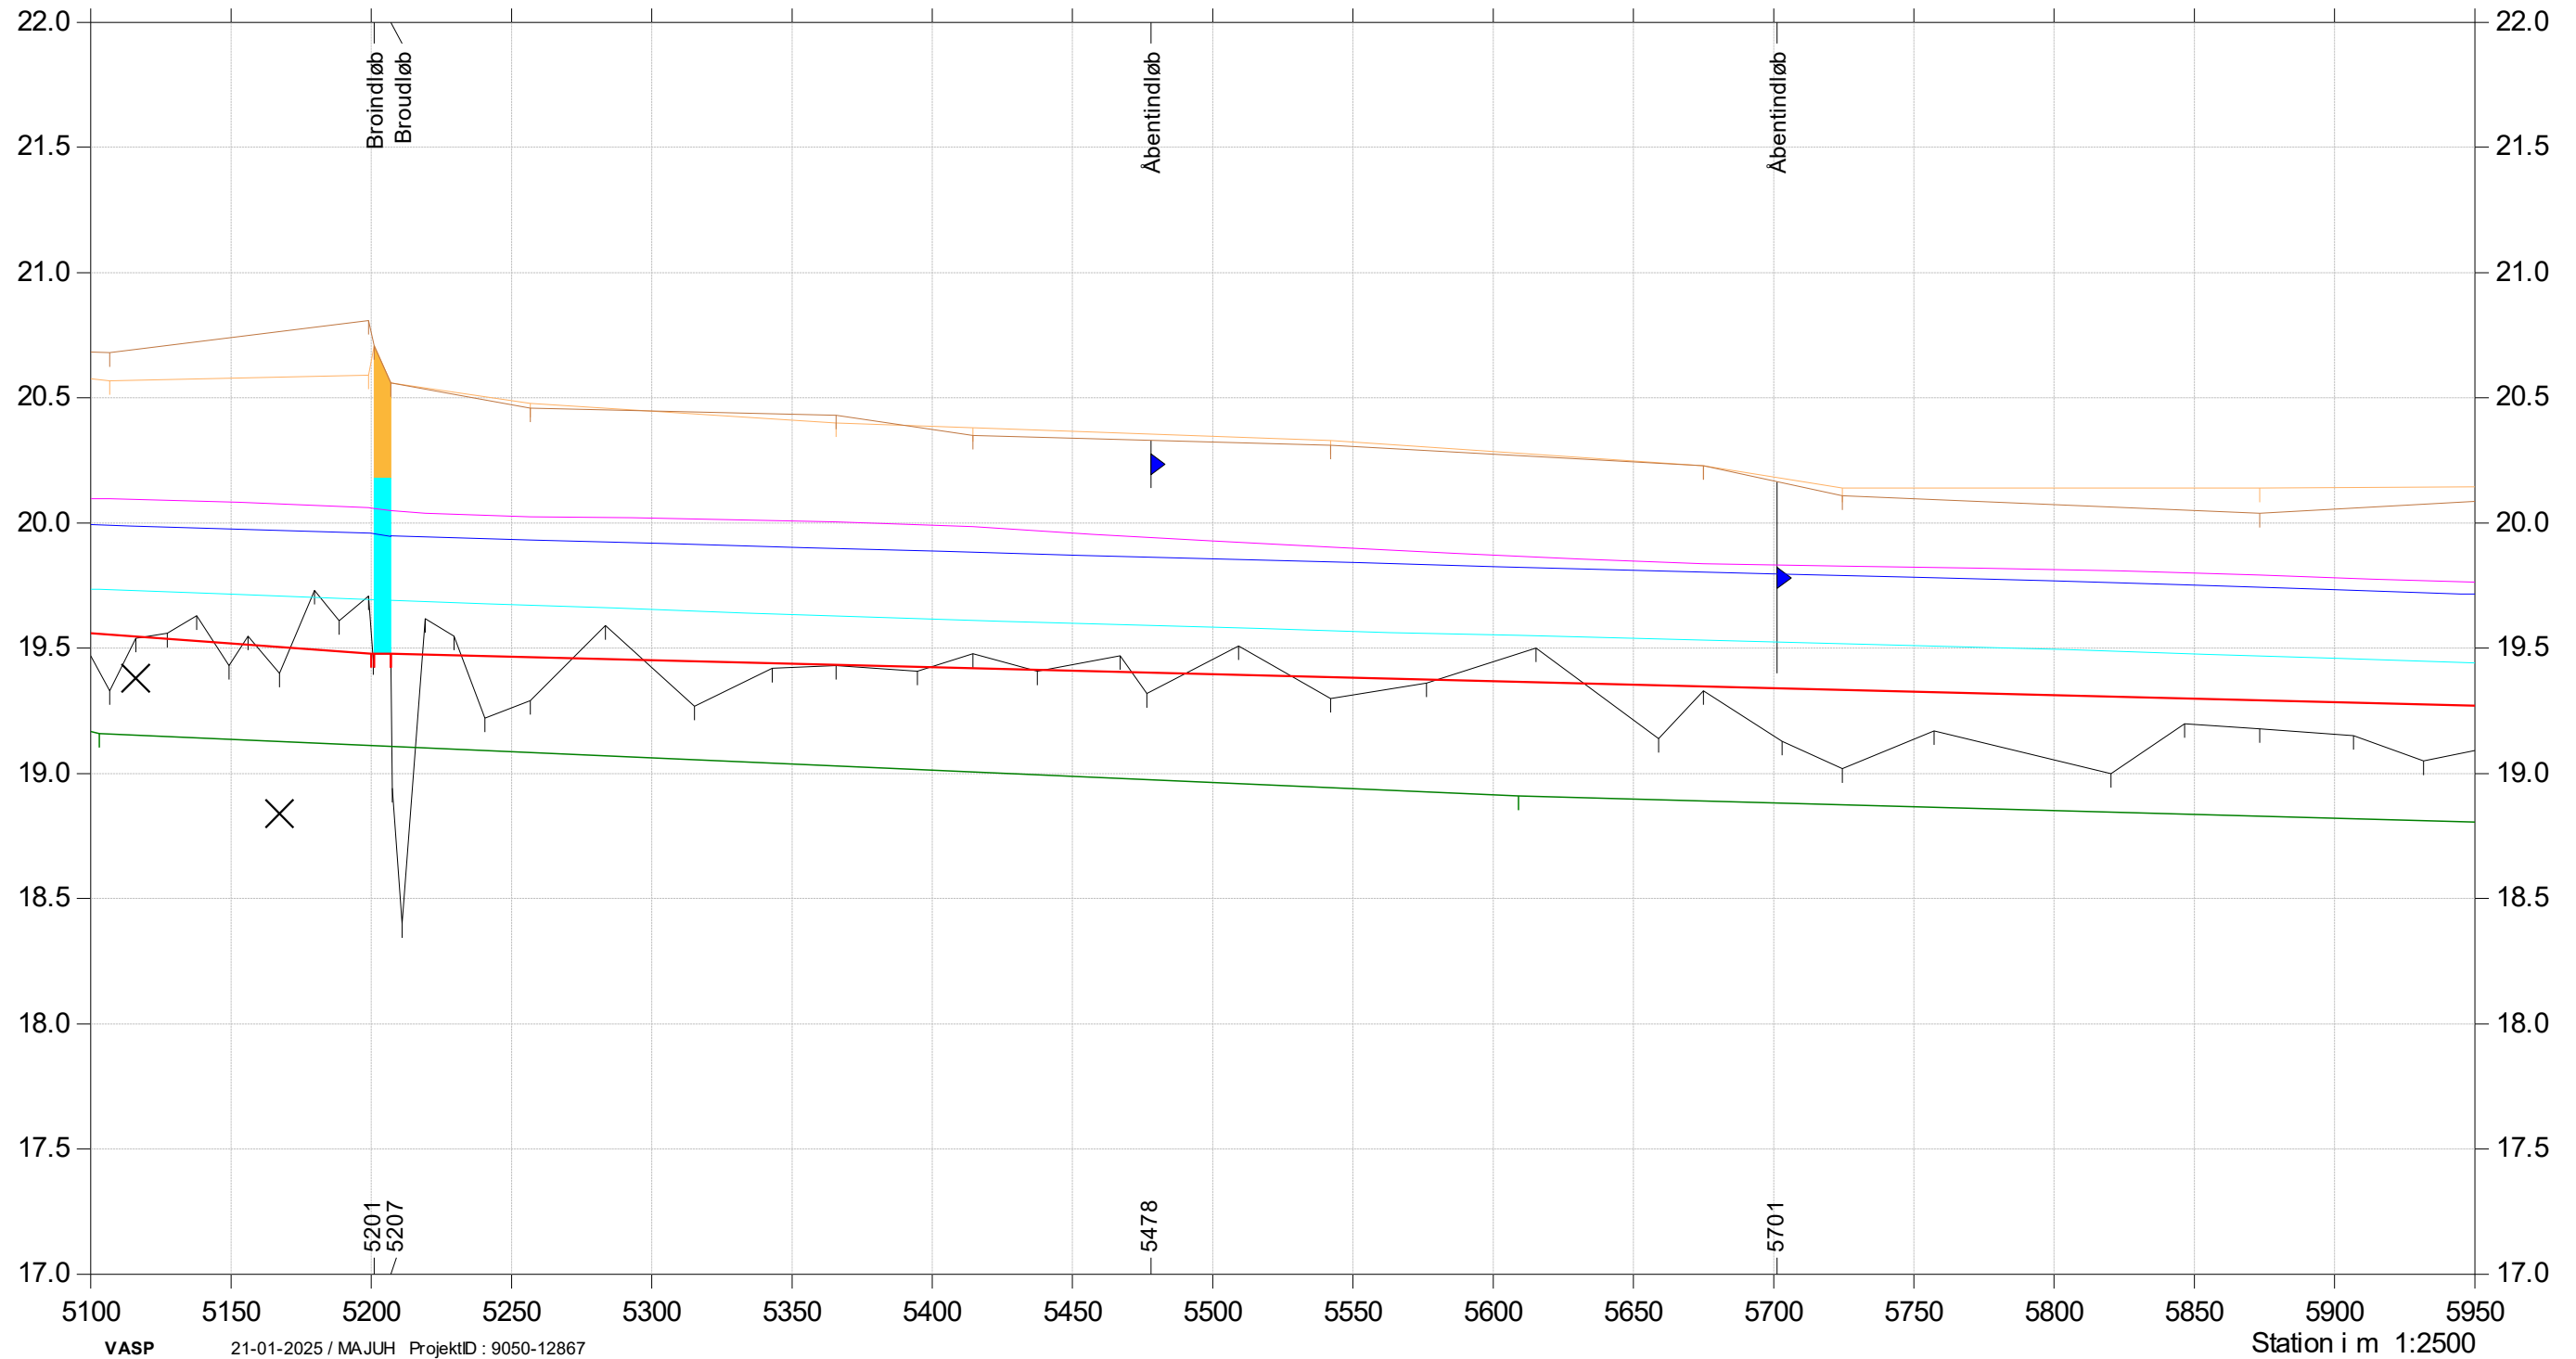
Supplerende opmåling 2024: st. 1573-1983 og st. 4733-5200

- Regulativ bund
- Terræn højre (opmålt)
- Terræn venstre (opmålt)
- Bund (opmålt 2024/2020)
- Vintermiddel vandspejl regulativ
- Vintermiddel vandspejl tidligere regulativ
- Vintermiddel vandspejl opmålte forhold
- Tidligere regulativ bund

Kote i m DVR90 1:28

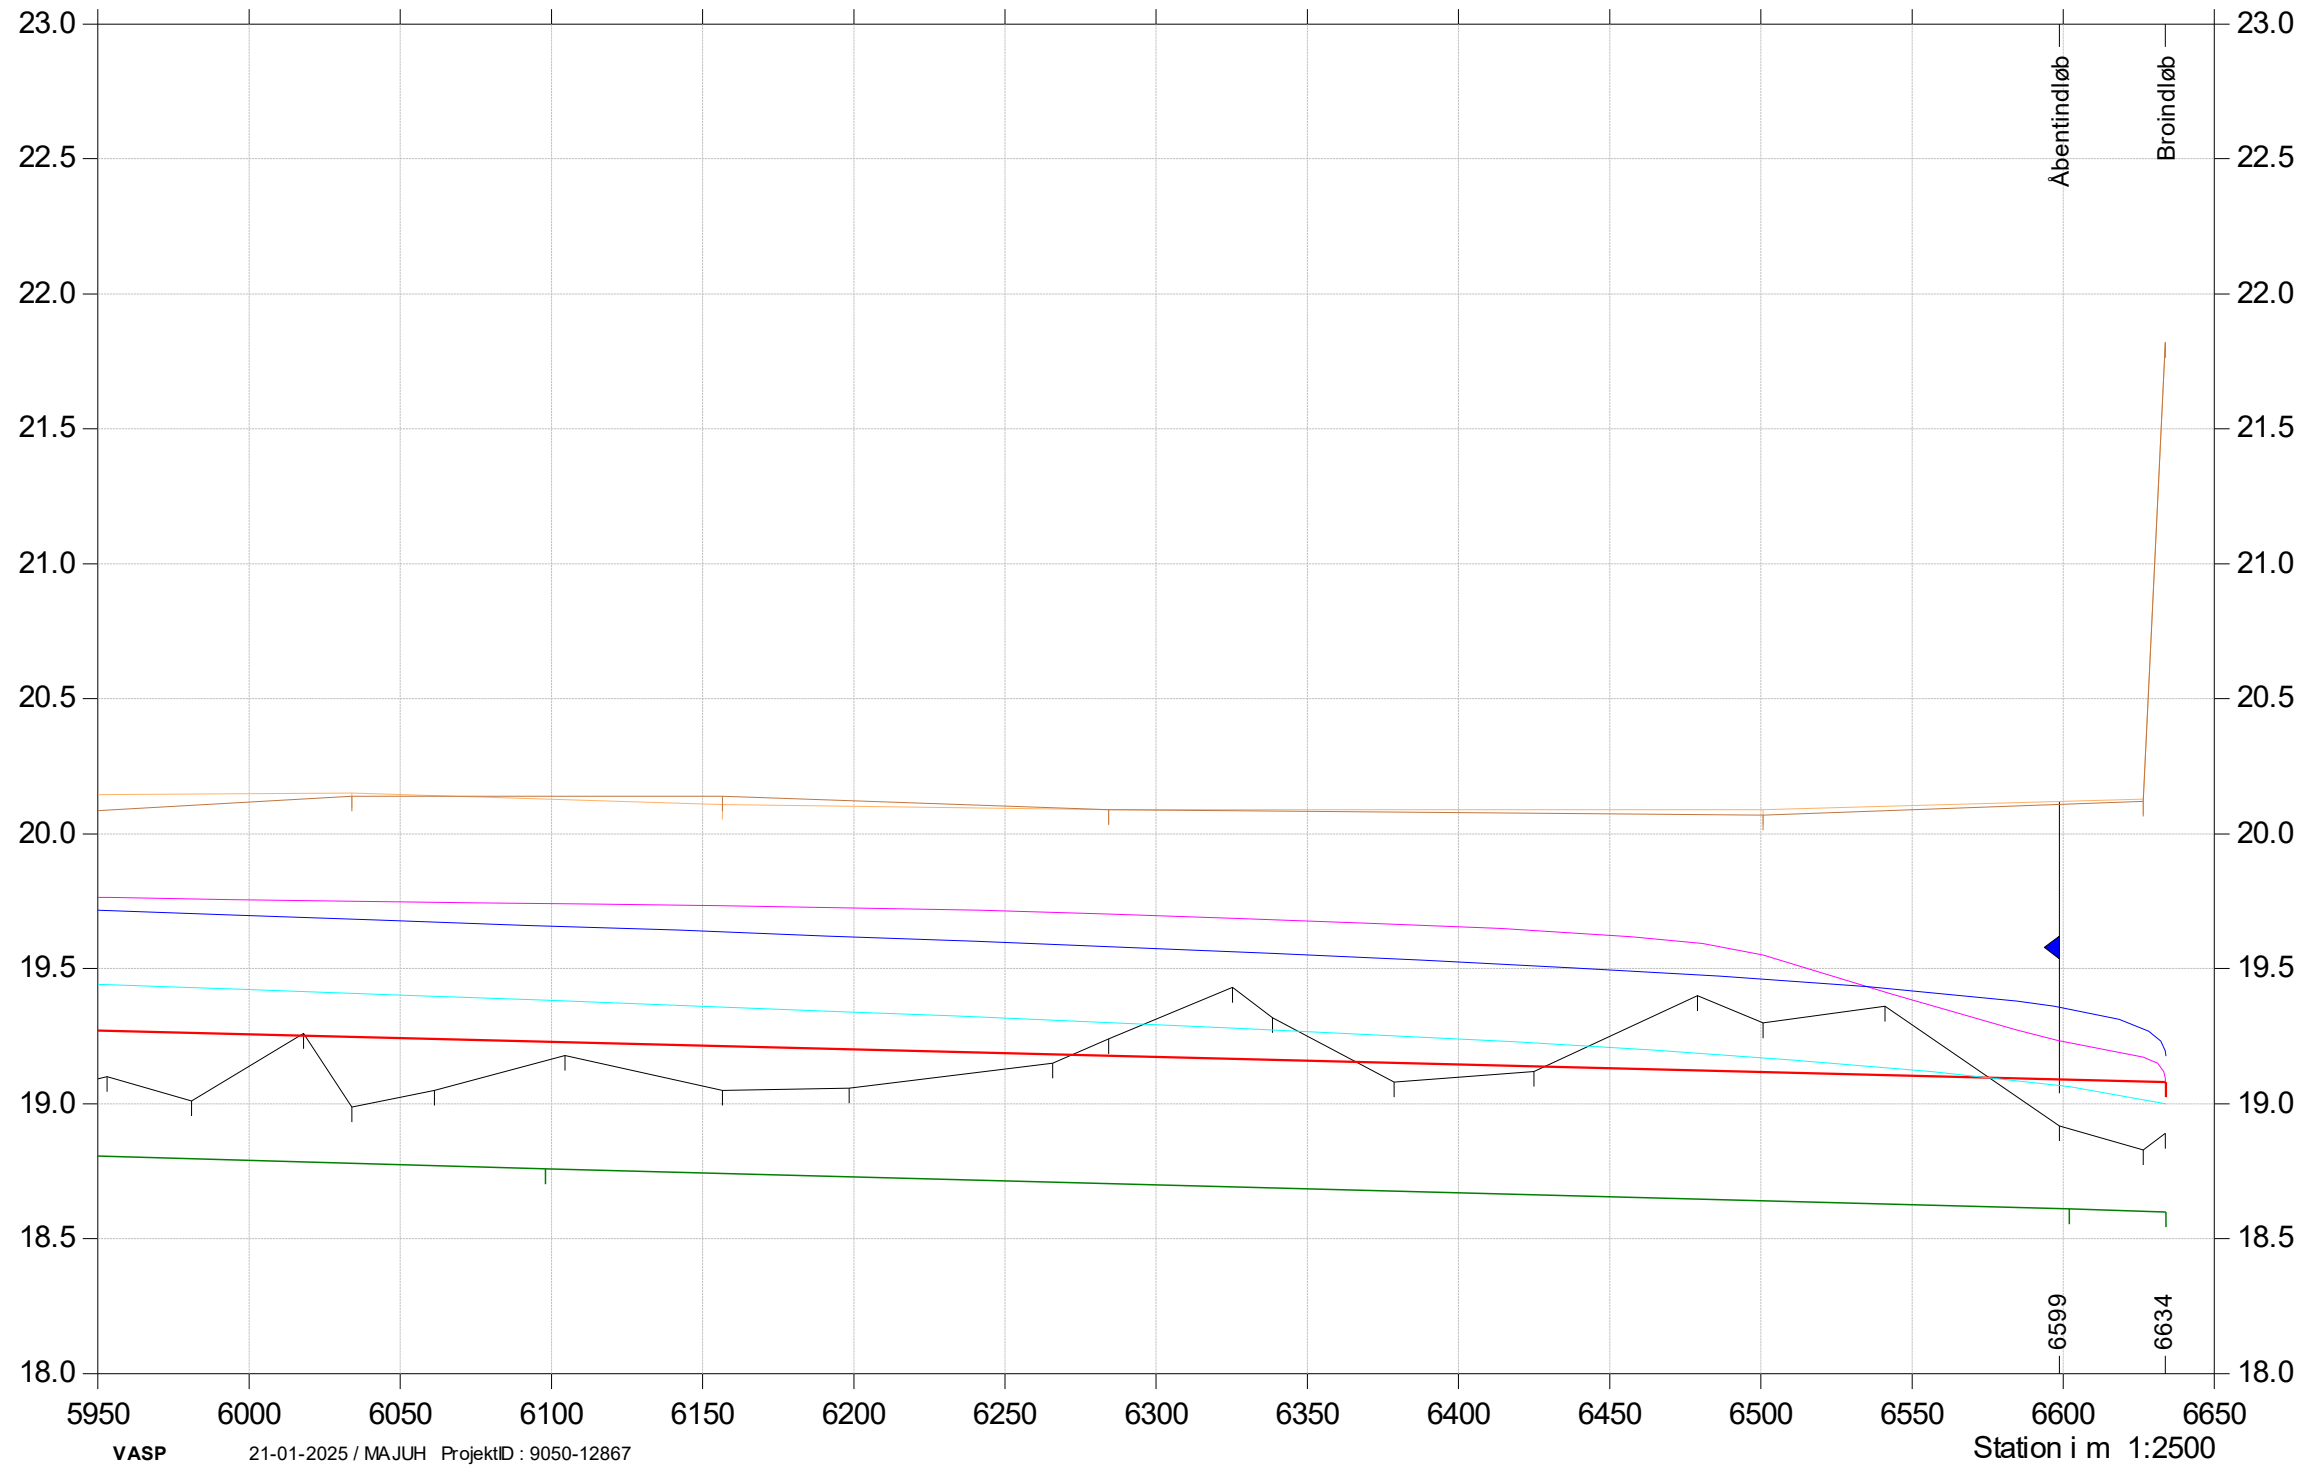
Supplerende opmåling 2024: st. 1573-1983 og st. 4733-5200

- Regulativ bund
- Terræn højre (opmålt)
- Terræn venstre (opmålt)
- Bund (opmålt 2024/2020)
- Vintermiddel vandspejl regulativ
- Vintermiddel vandspejl tidligere regulativ
- Vintermiddel vandspejl opmålte forhold
- Tidligere regulativ bund

Kote i m DVR90 1:28
