Aabenraa  
Kommune

## BILAG 6

# STILBLADE

## BEVARENDE LOKALPLAN FOR ET OMRÅDE MELLEM GL. KONGEVEJ OG KNAPSTIEN

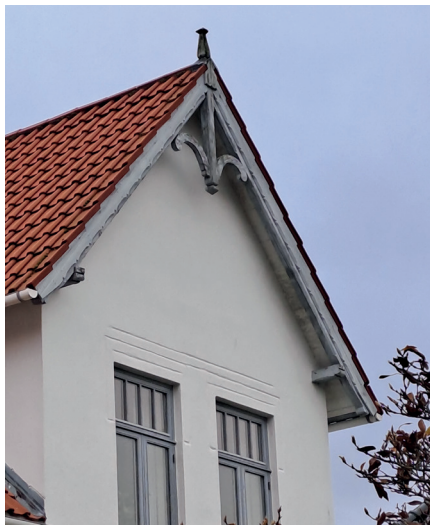
*Gamle Kongevej 16 - Smukt udskårne snedkerdetaljer i form af gavldekoration, udskårne spærender og opstander øverst er træk fra Schweizerstilen. Selve de svungne linjer i gavldekorationen og detaljerne omkring vinduerne peger mod jugend.*

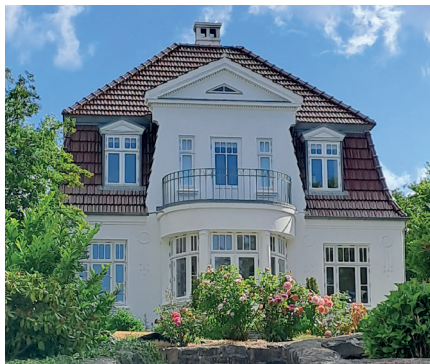
*Jørgensgård 13 - Et eksempel på den klassiske historicisme i form af den symmetriske bygningskrop, gavltrekanter øverst og den halvrunde karnap med søjler. Dekorationerne på facaderne har mere jugend præg.*

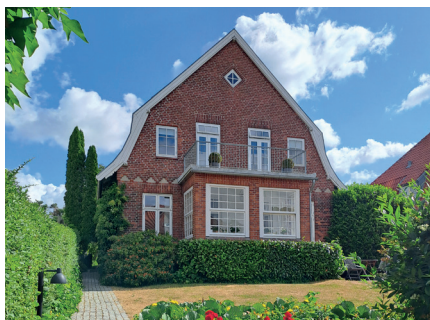
*Jørgensgård 7 - Det stejle tag, den sluttende bygningskrop og de røde mursten, med murstensdetaljer peger mod Heimatschutzstilen.*

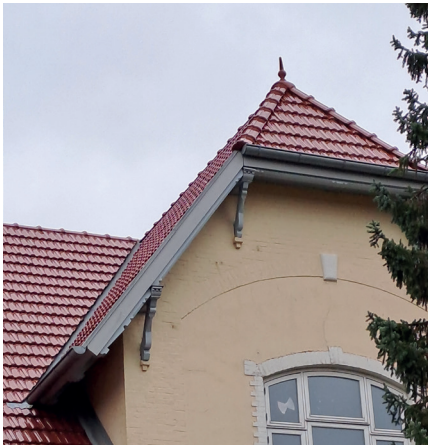
Jørgensgård 5 - Det store tag med udhæng, rygningsspir, de mange udskårne snedker detaljer og den dobbeltkannelerede falstagsten er typiske træk fra schweizerstilen.

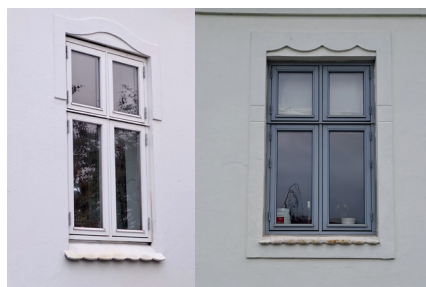
Eksempler på enkle jugenddetaljer med bølgede former og sålbænk med buer omkring vinduerne på Gamle Kongevej 10 og 14.

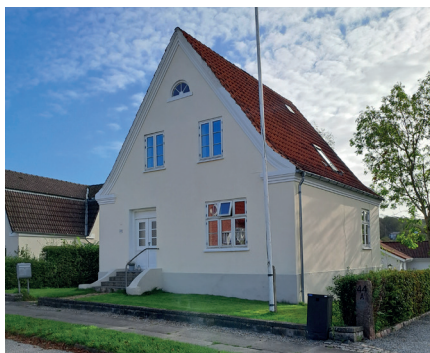
*Gamle Kongevej 44 - Enkel og velproportioneret Bedre Byggeskik villa med stor trukket gesims. Dele af den oprindelige hoveddøre er stadig bevaret, og står med smukke fyldninger.*

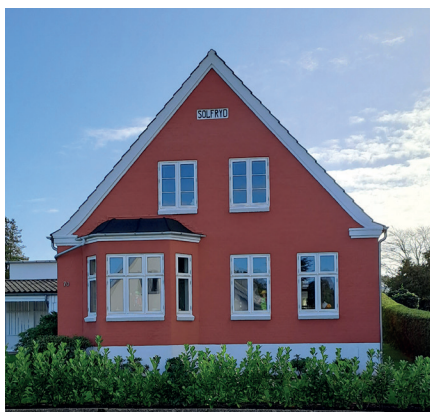
*Gamle Kongevej 70 - Enkel Bedre Byggeskik villa med den kendetegnende 3-sidede karnap og den trukne gesims med ører.*

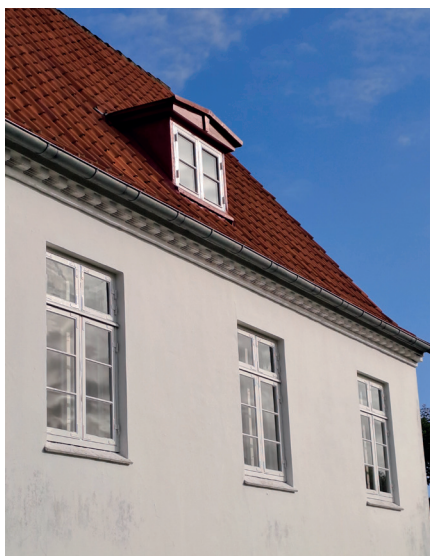
*Gamle Kongevej 54 - Originale opsprossede og hvidmalede vinduer, en sparrenkopf gesims og øverst en lille enkel kvist med detaljering.*

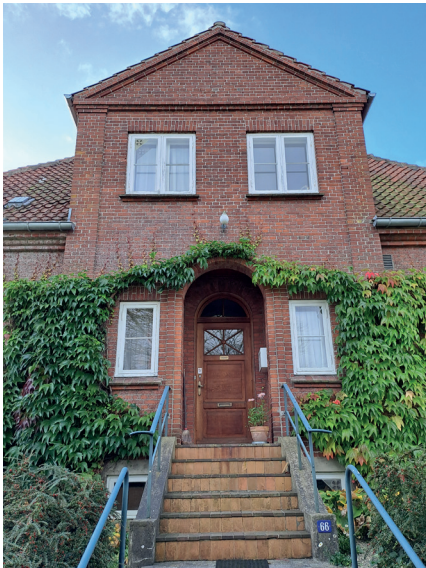
*Gamle Kongevej 66 - Det er et bevidst arkitektonisk virkemiddel at den besøgende kigger op på den fine hoveddør, som er trukket tilbage i den centralt-placerede gavlvkist.*

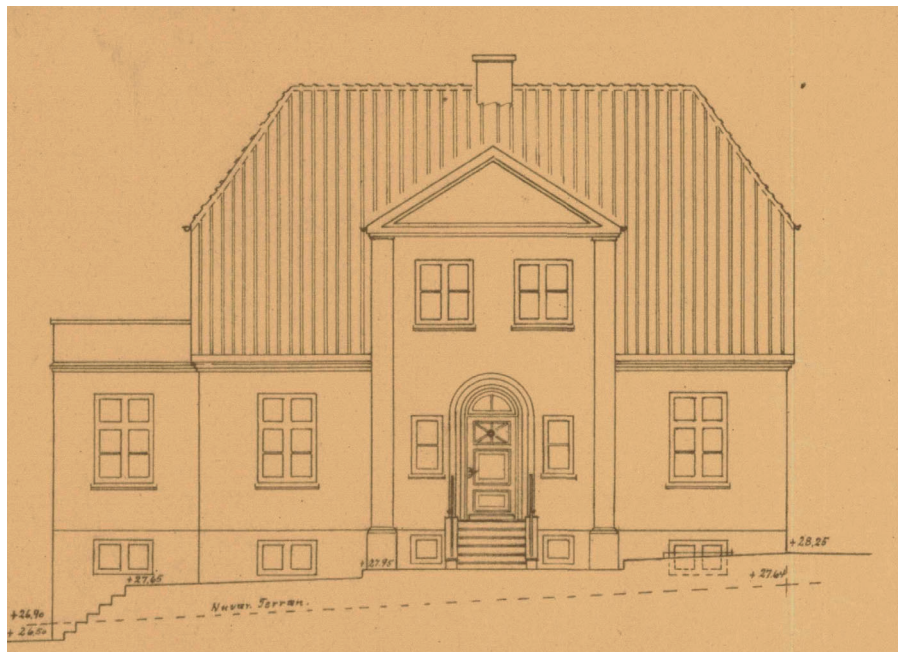
*Gamle Kongevej 66 - Originale tegninger. Villaen har mange klassiske bedre byggeskik træk, herunder rødt murværk, rødt vingetegltag med halvvalm, den symmetriske opbygning omkring den store klassicistiske gavlvkist. Vinduesstik er lige, mens den fint bearbejdede snedkerdør har fået en central rolle med buet stik- weblager.dk*

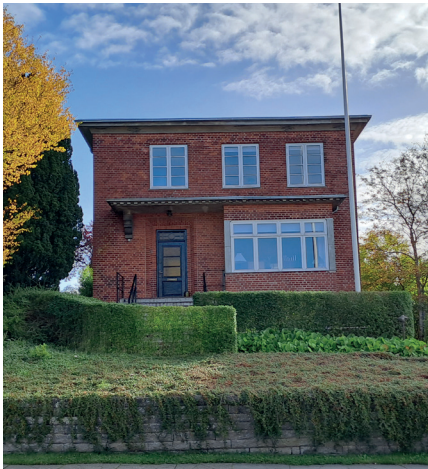
*Gamle Kongevej 56 - Funkis villa med kubistisk formsprog og lav taghældning. Bygherren har her ikke helt sluppet tidligere tider, og de originale vinduer fremstår stadig opsprossede, ligesom der sidder en stor sparrenkop-gesims på udhænget ved døren.*

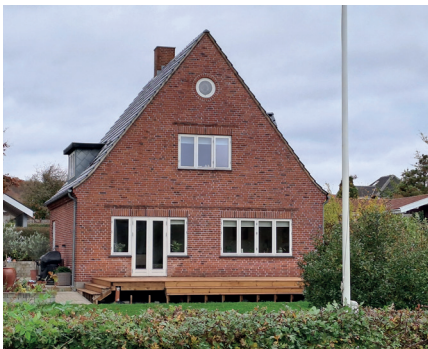
*Stentoftvej 11 - Funktionalistisk villa med markante vinduesbånd, vinduer uden opsprossning og enkle mursten-detajler.*

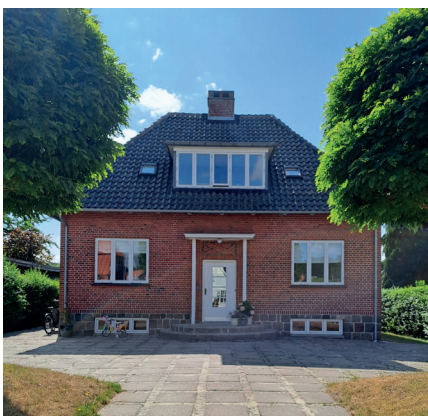
*Gamle Kongevej 24 - Funktionalistisk villa med valmet tag. Har mere klassiske træk i form af symmetrien, den kvadrede sokkel og markeringen rundt om hoveddøren.*

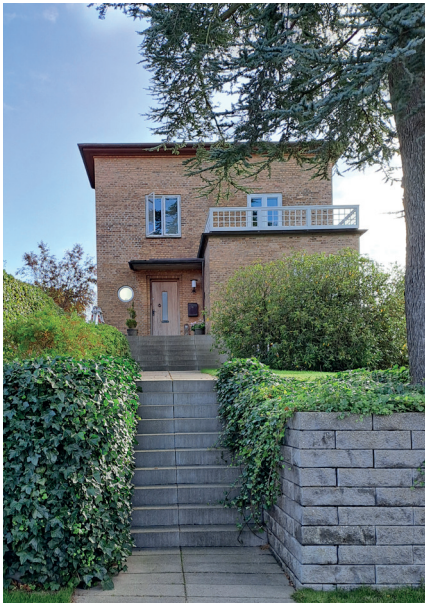
*Gamle Kongevej 60 - Funkis villa med rent kubistisk formsprog. Funktionalistiske træk, som halvtage over hoveddør, det runde vindue og vinduer uden sprosser.*

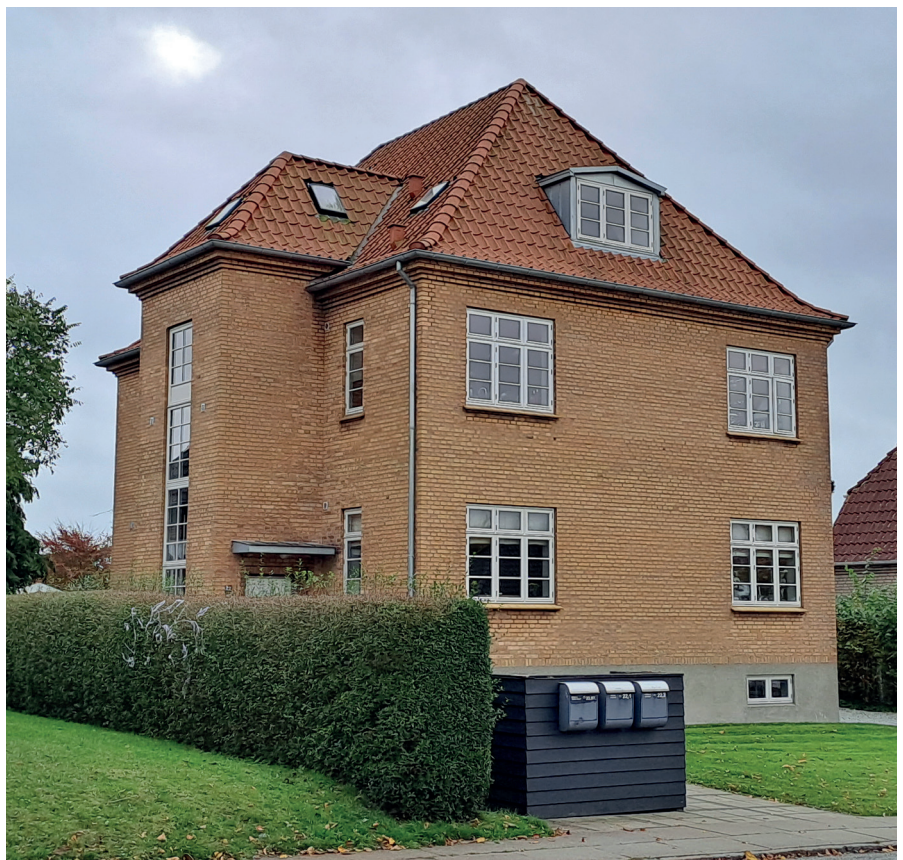
*Gamle Kongevej 22 - Funktionalistisk etageejendom med træk fra den regionale funktionalisme i form af det stor teglhængte tag med opsalkning og ikke mindst de opsprossede vinduer. Trappeopgangen er markeret i facaden i form af et fremtrukket parti, med et højt vertikalt vindue på tværs af etagerne.*
