Almstrup Bæk

Regulativrevision

Bund opmålt 2020

Supplerende opmåling 2024: st. 1573-1983 og st. 4733-5200

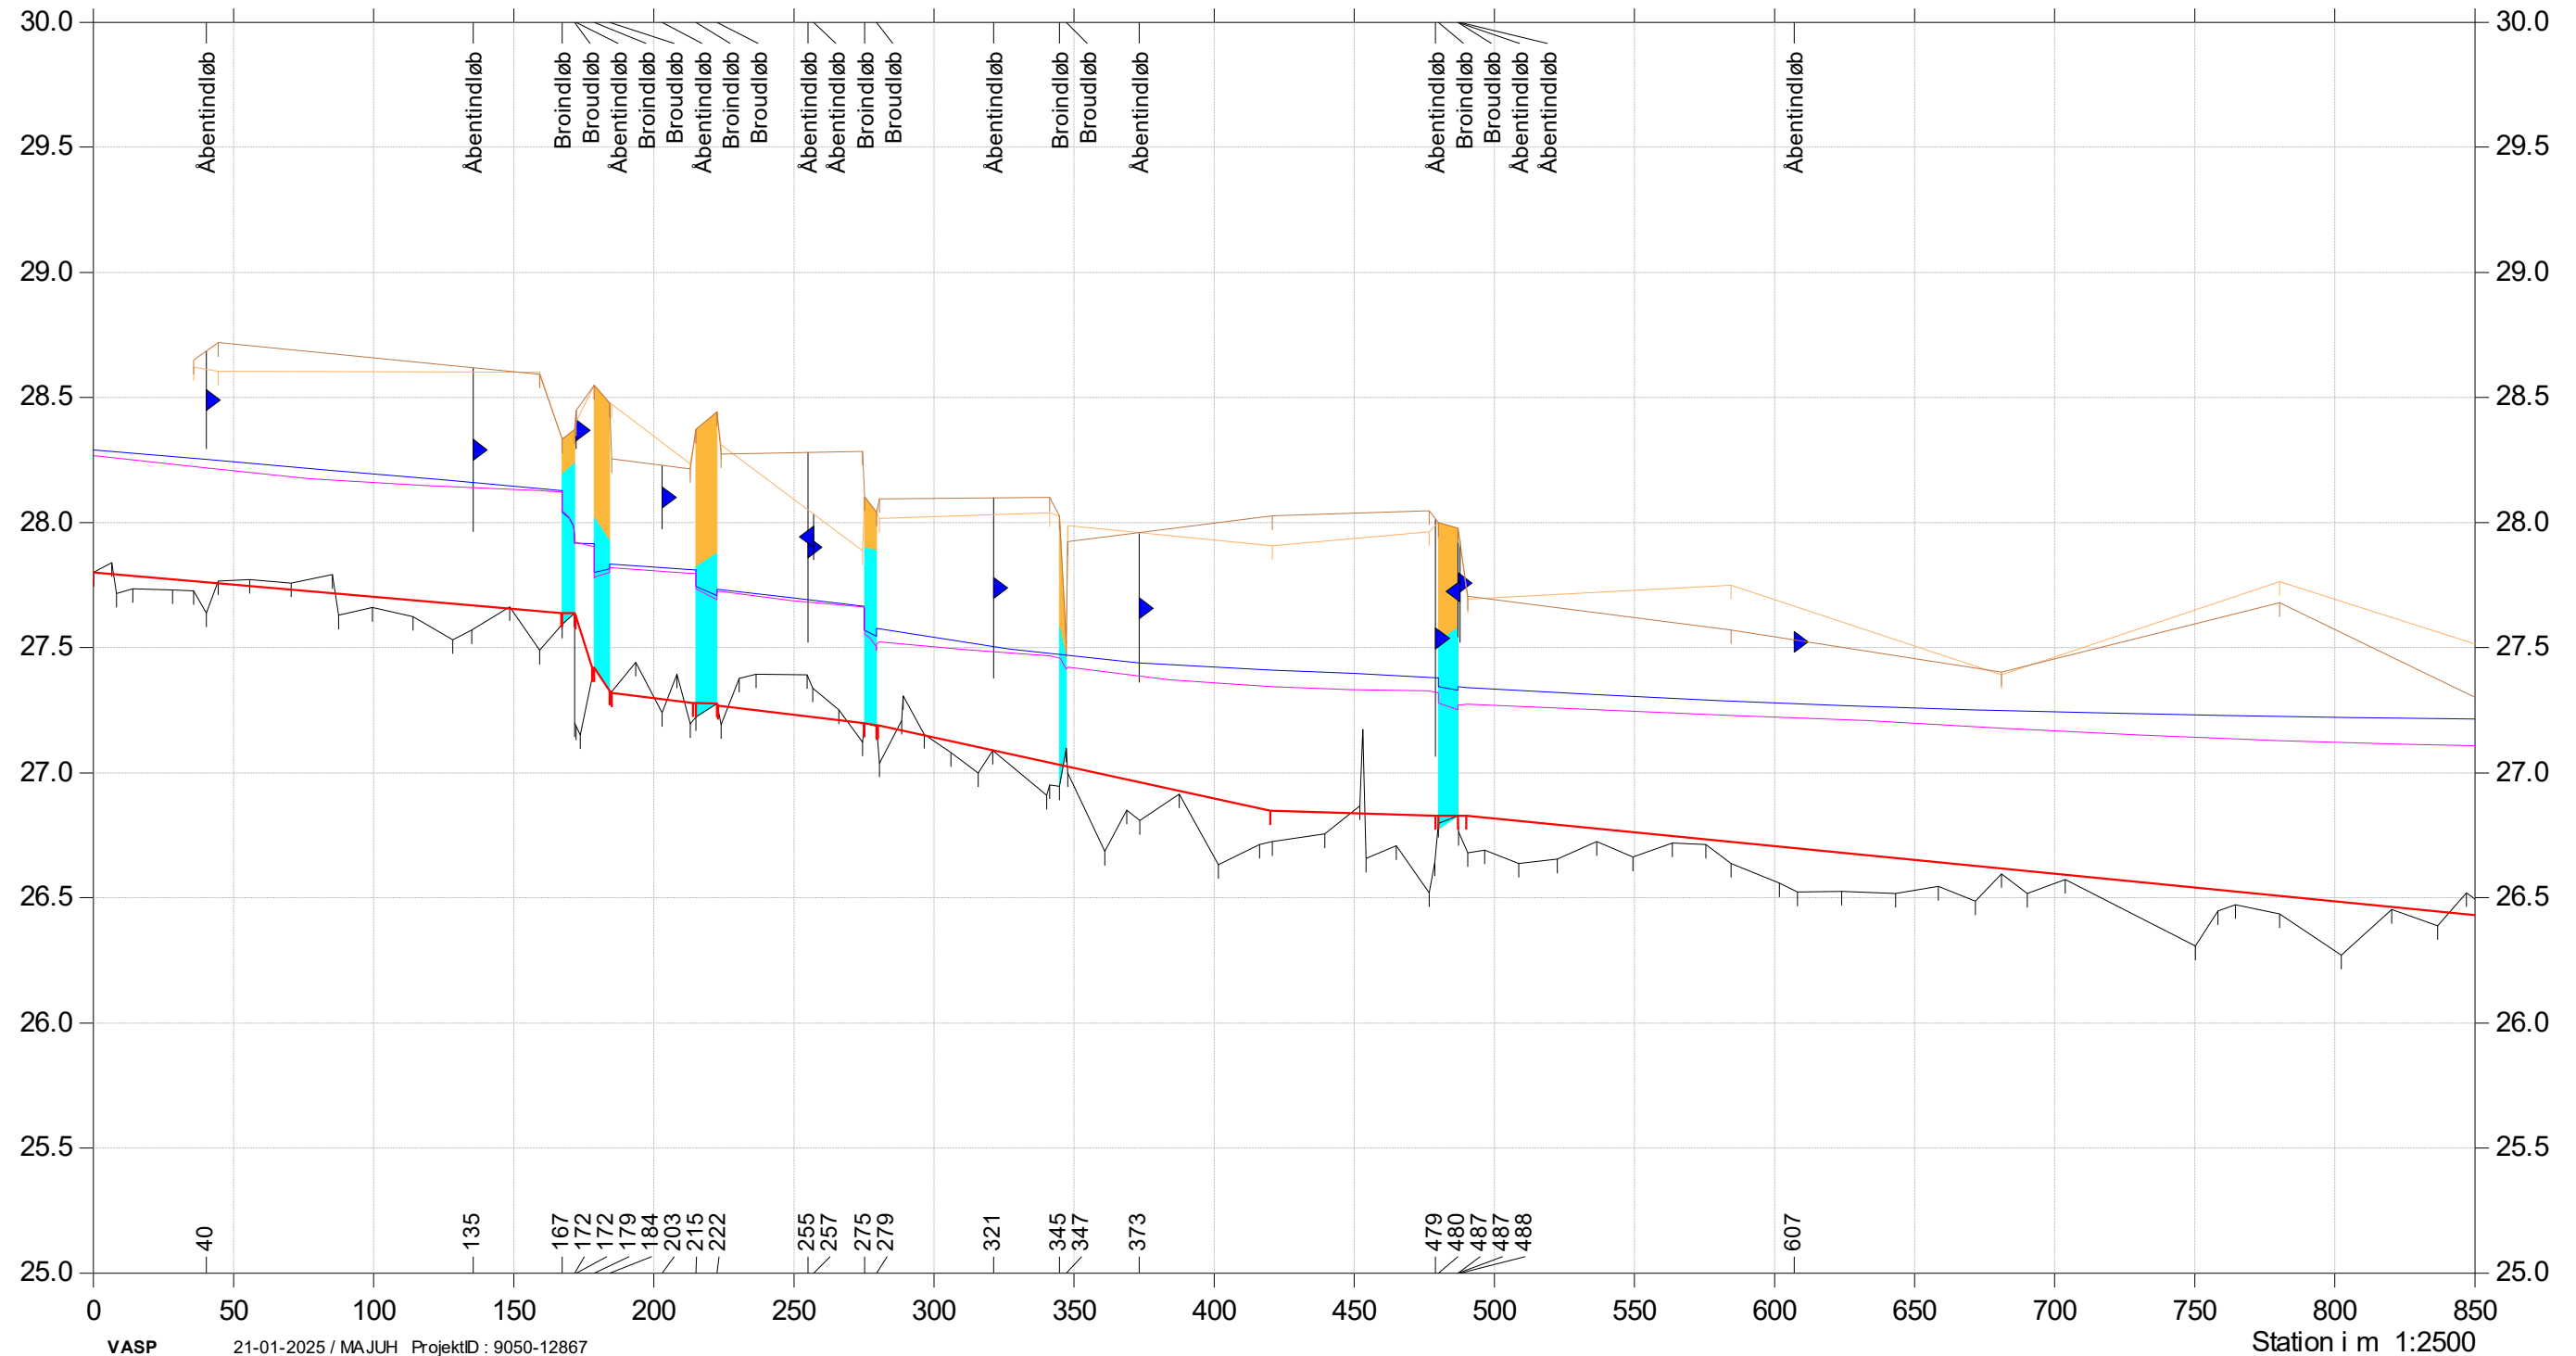
- Regulativ bund
- Terræn højre (opmålt)
- Terræn venstre (opmålt)
- Bund (opmålt 2024/2020)
- Tidligere regulativ bund
- Medianmaksimum vandspejl opmålte forhold
- Medianmaksimum vandspejl tidligere regulativ
- Medianmaksimum vandspejl regulativ

Kote i m DVR90 1:28

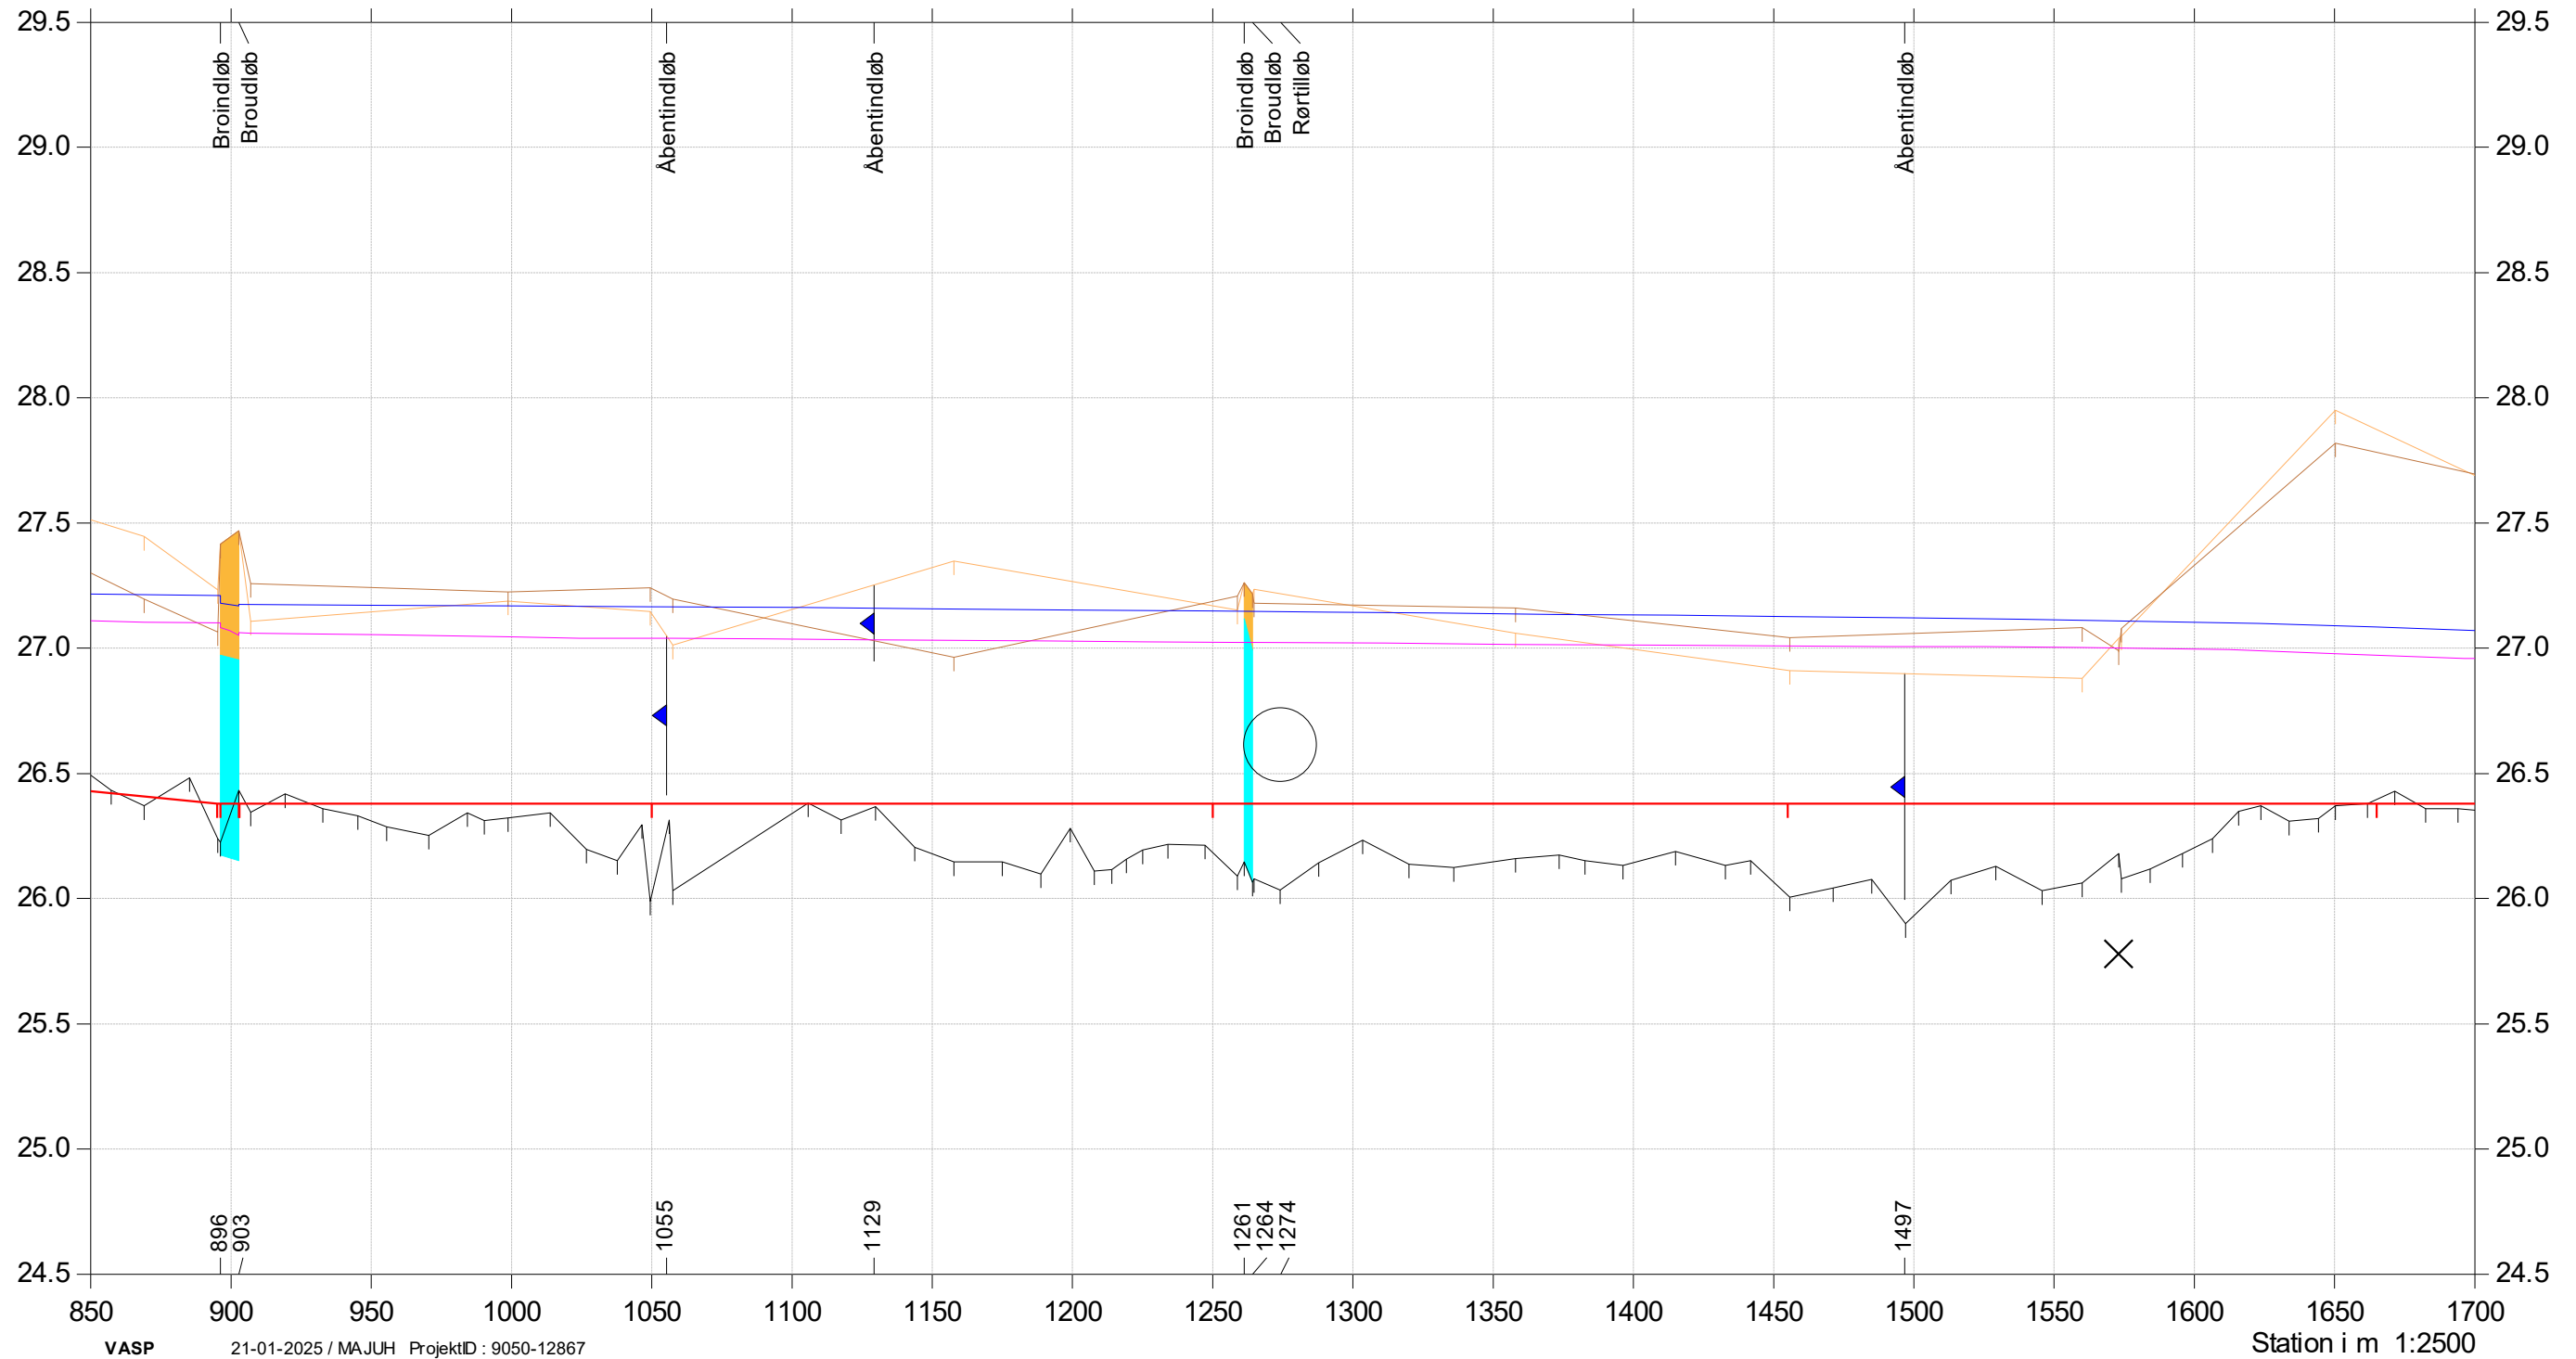
- Regulativ bund
- Terræn højre (opmålt)
- Terræn venstre (opmålt)
- Bund (opmålt 2024/2020)
- Tidligere regulativ bund
- Medianmaksimum vandspejl opmålte forhold
- Medianmaksimum vandspejl tidligere regulativ
- Medianmaksimum vandspejl regulativ

Kote i m DVR90 1:28

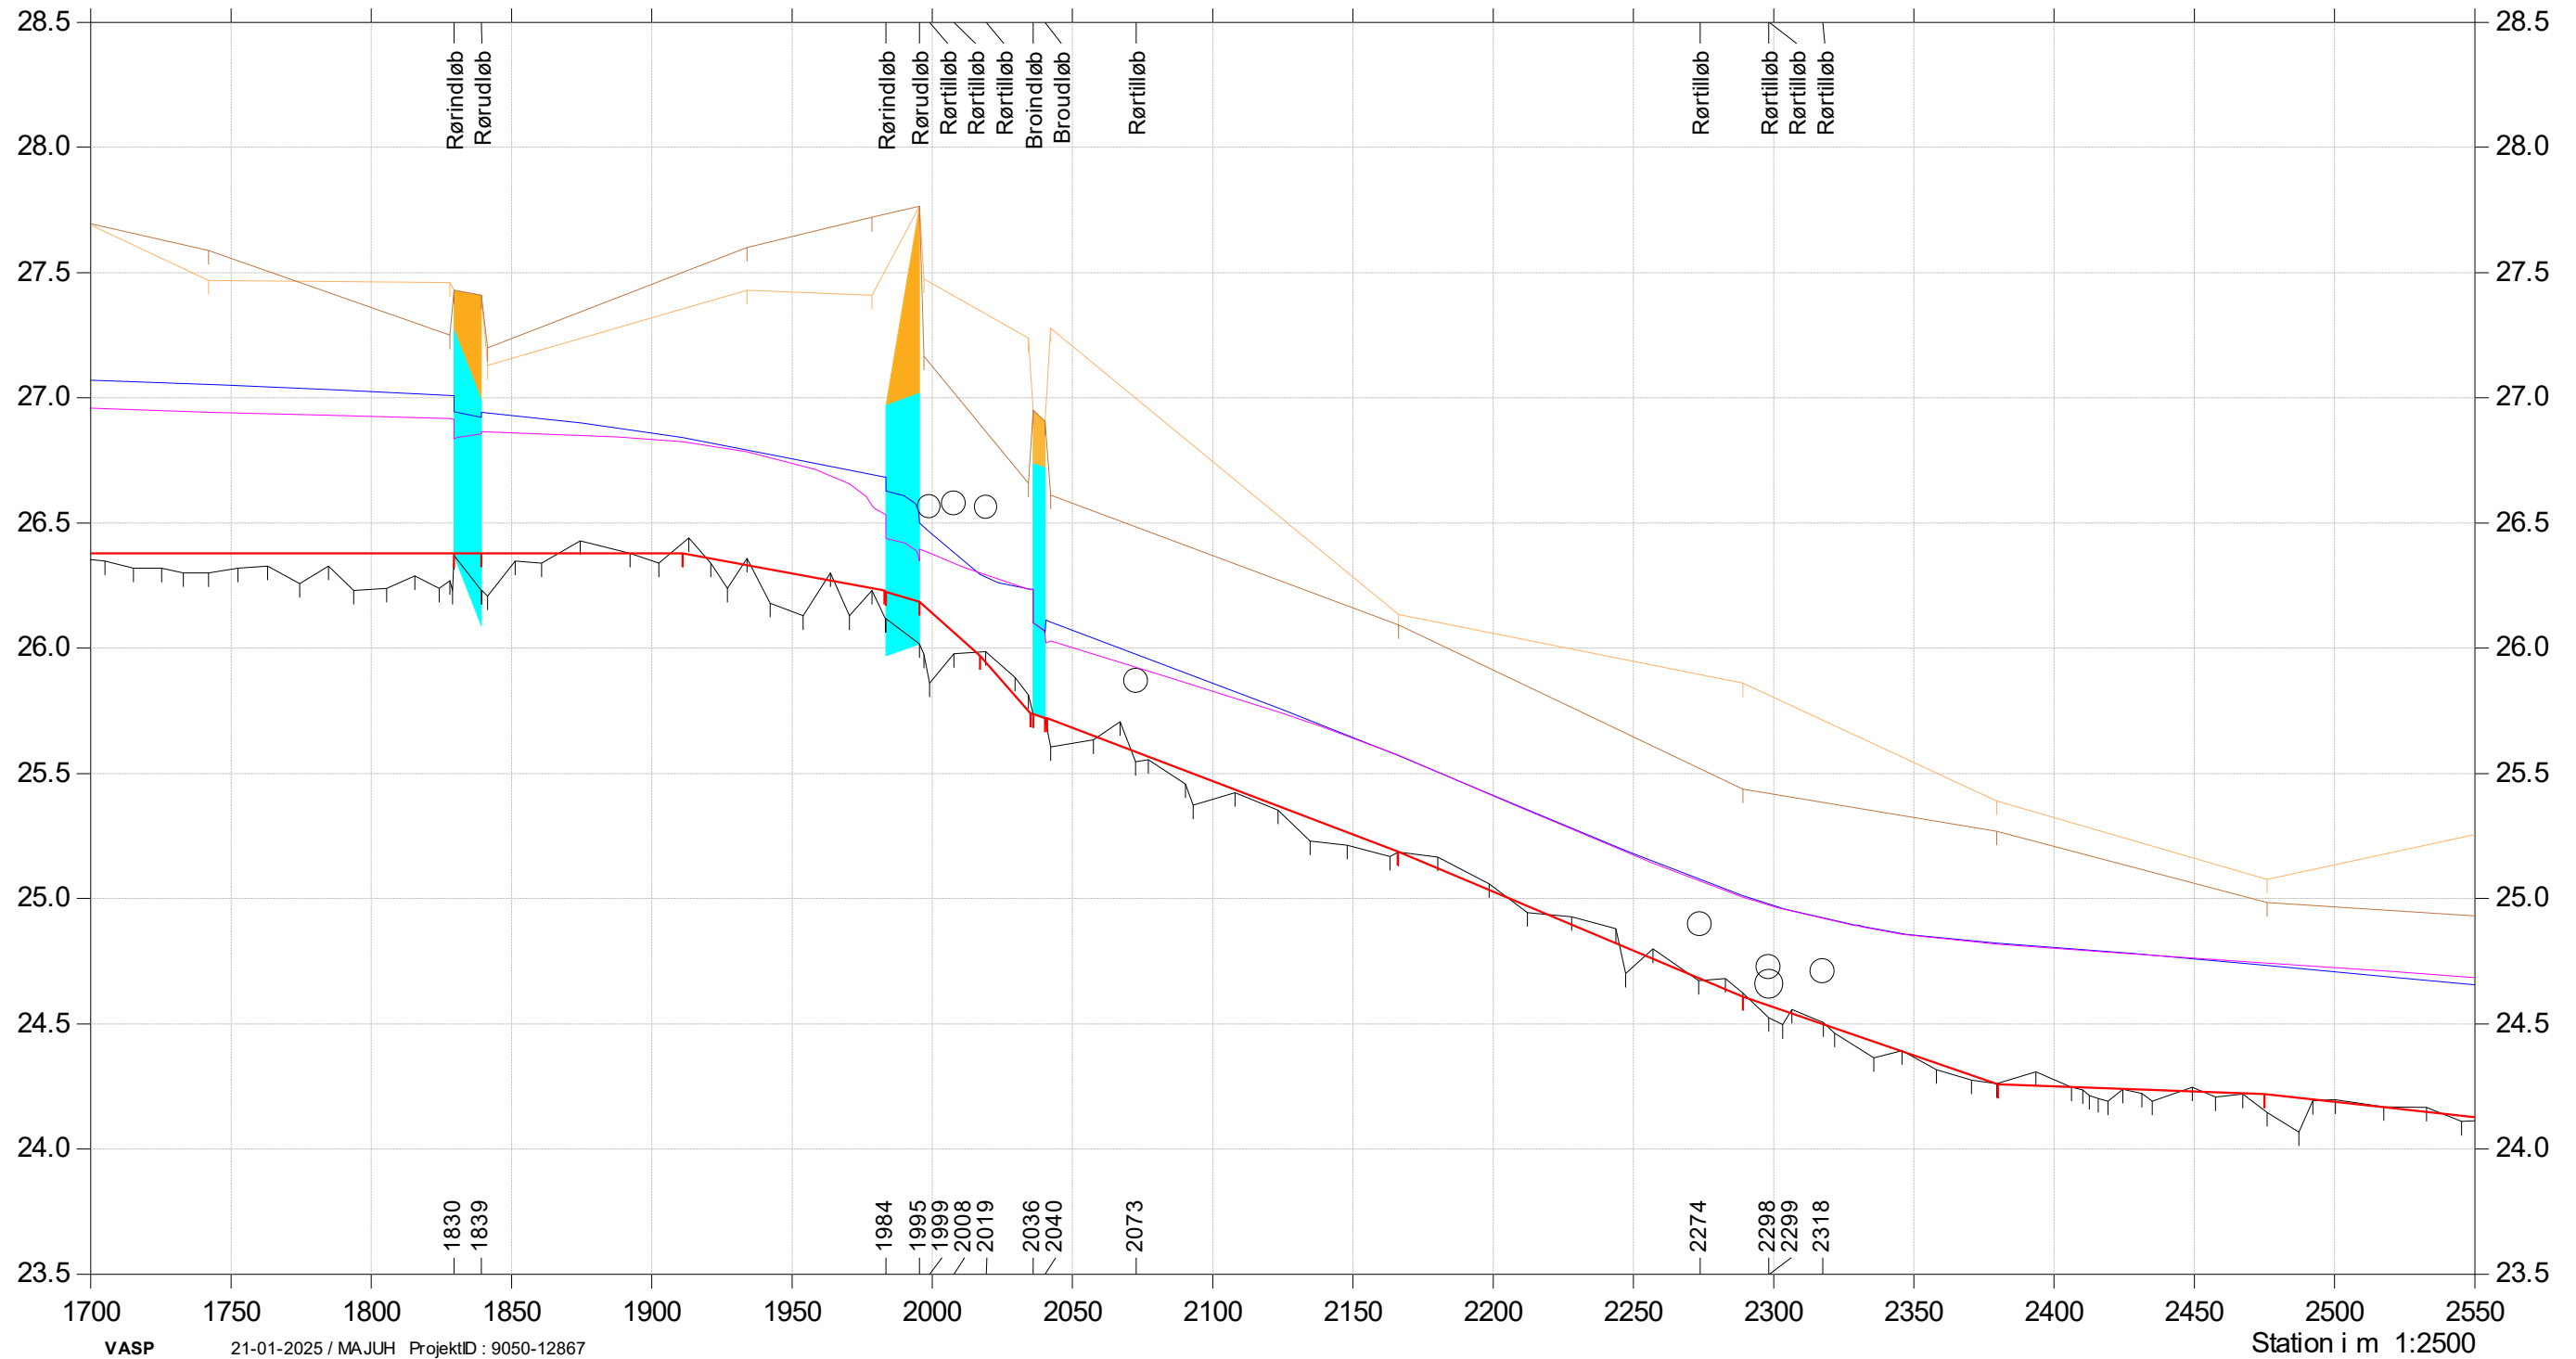
- Regulativ bund
- Terræn højre (opmålt)
- Terræn venstre (opmålt)
- Bund (opmålt 2024/2020)
- Tidligere regulativ bund
- Medianmaksimum vandspejl opmålte forhold
- Medianmaksimum vandspejl tidligere regulativ
- Medianmaksimum vandspejl regulativ

Kote i m DVR90 1:28

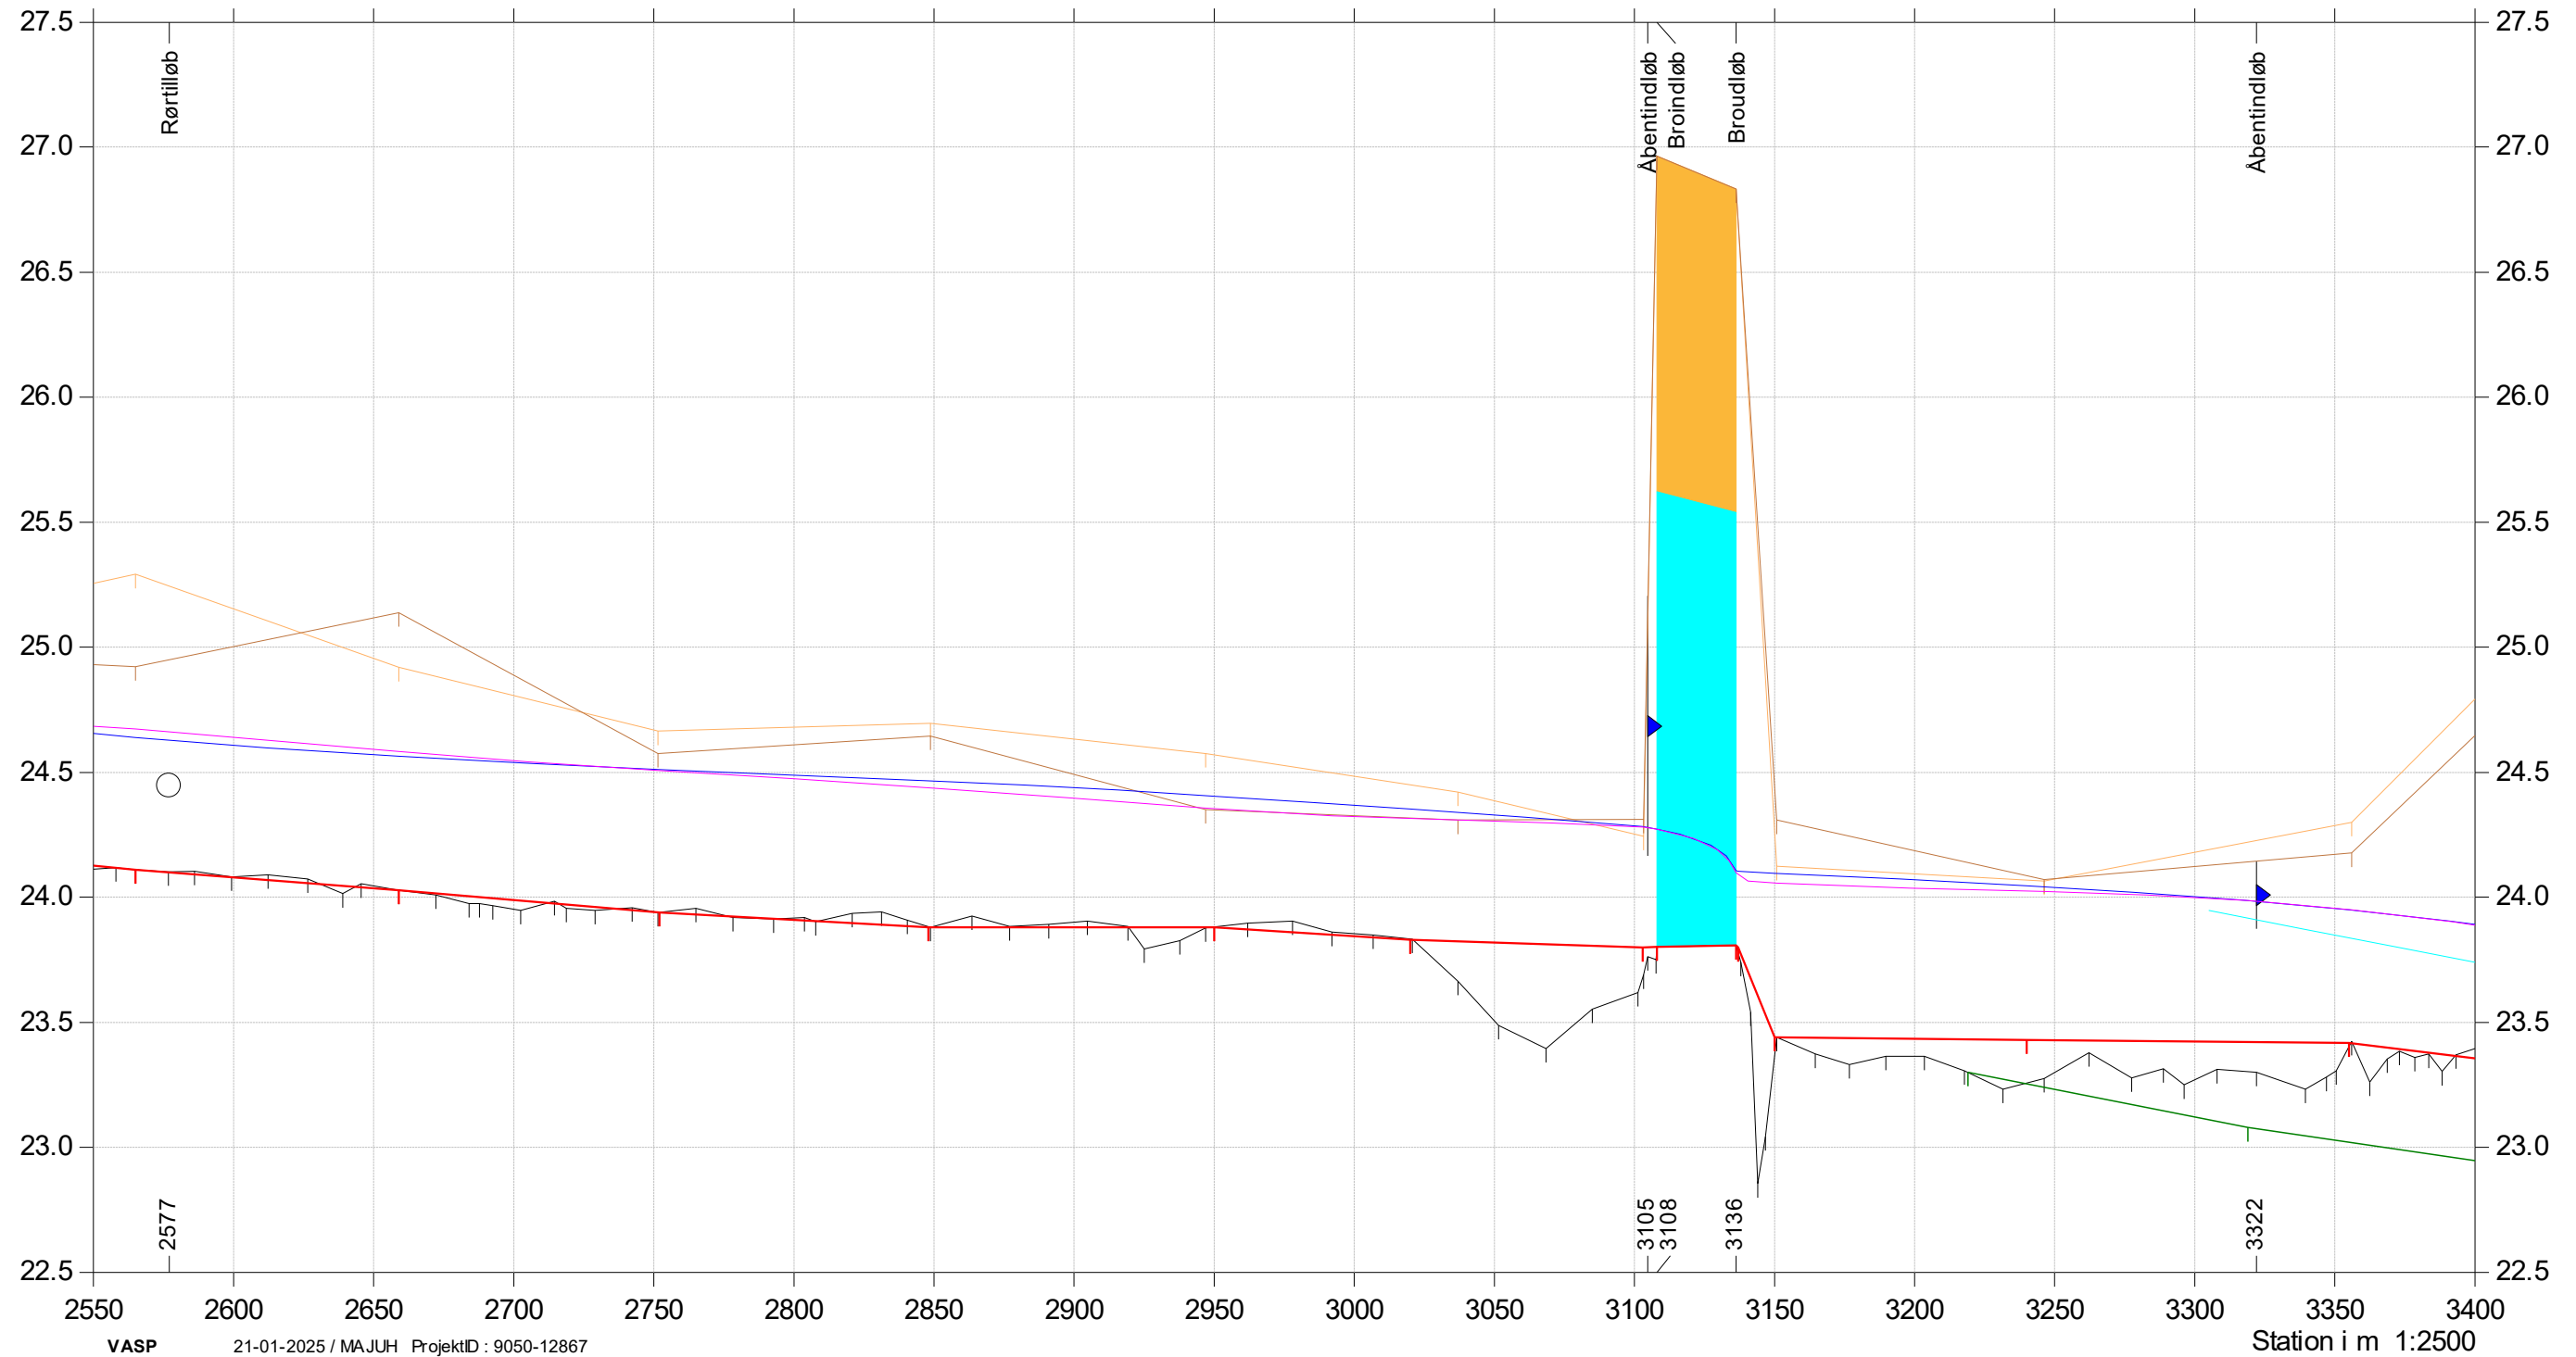
- Regulativ bund
- Terræn højre (opmålt)
- Terræn venstre (opmålt)
- Bund (opmålt 2024/2020)
- Tidligere regulativ bund
- Medianmaksimum vandspejl opmålte forhold
- Medianmaksimum vandspejl tidligere regulativ
- Medianmaksimum vandspejl regulativ

Kote i m DVR90 1:28

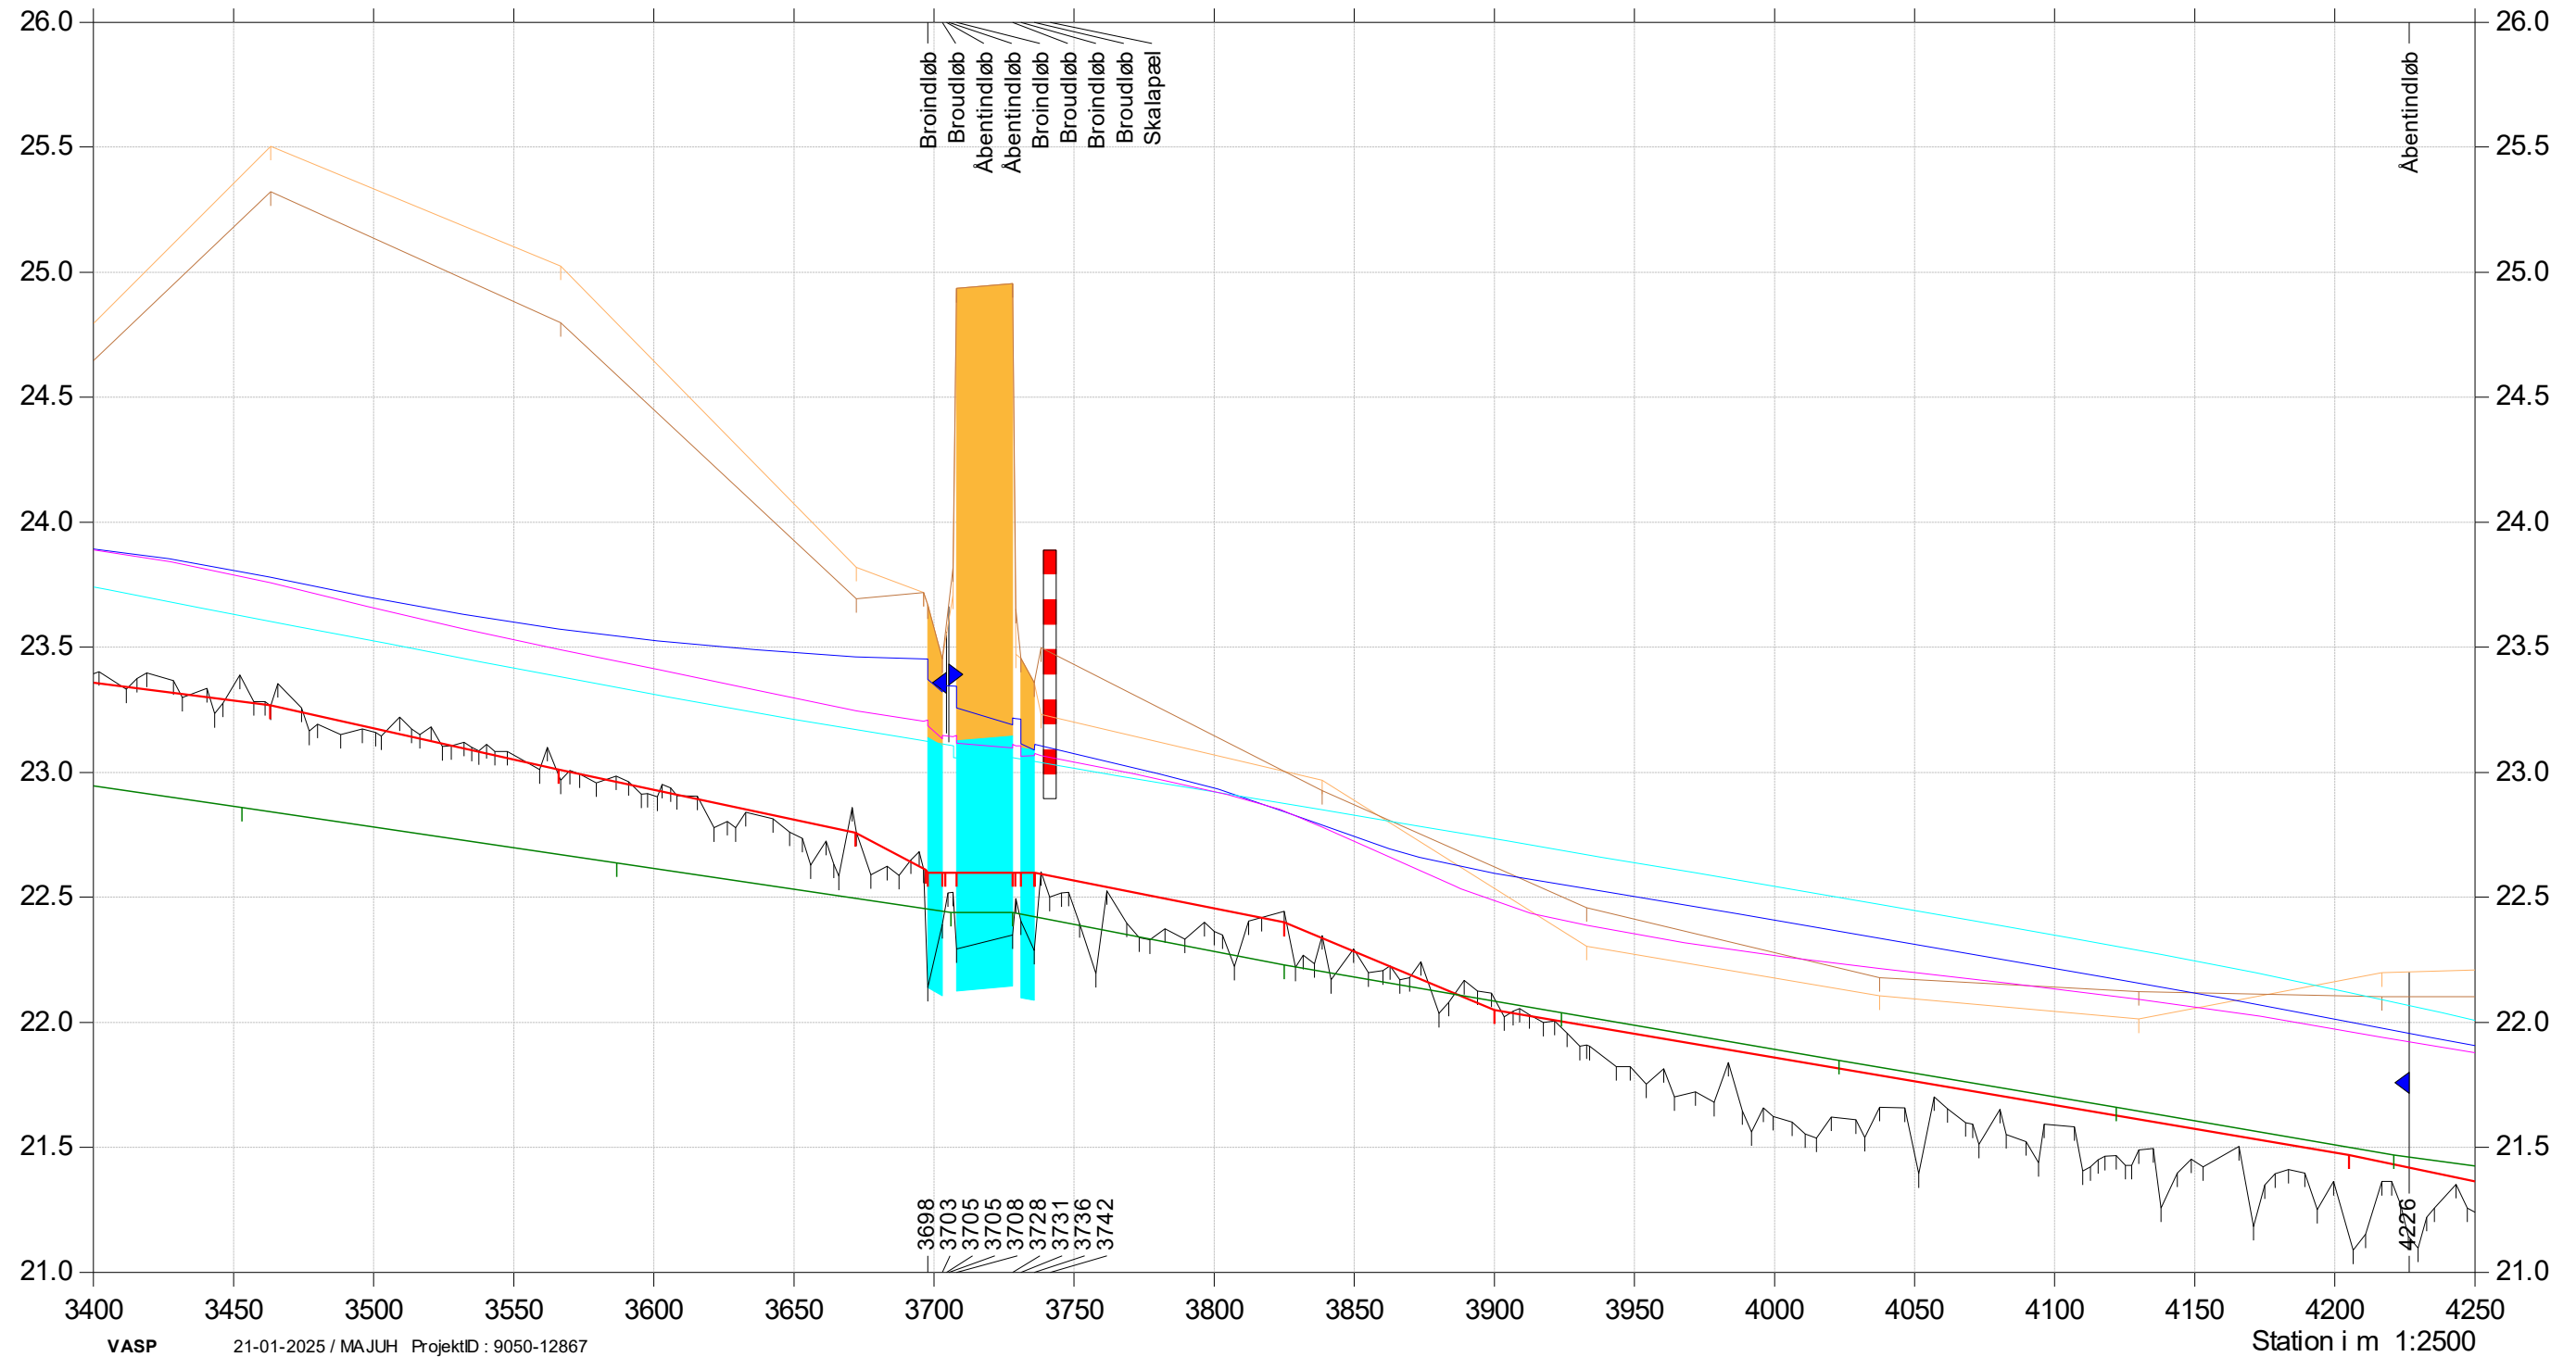
- Regulativ bund
- Terræn højre (opmålt)
- Terræn venstre (opmålt)
- Bund (opmålt 2024/2020)
- Tidligere regulativ bund
- Medianmaksimum vandspejl opmålte forhold
- Medianmaksimum vandspejl tidligere regulativ
- Medianmaksimum vandspejl regulativ

Kote i m DVR90 1:28

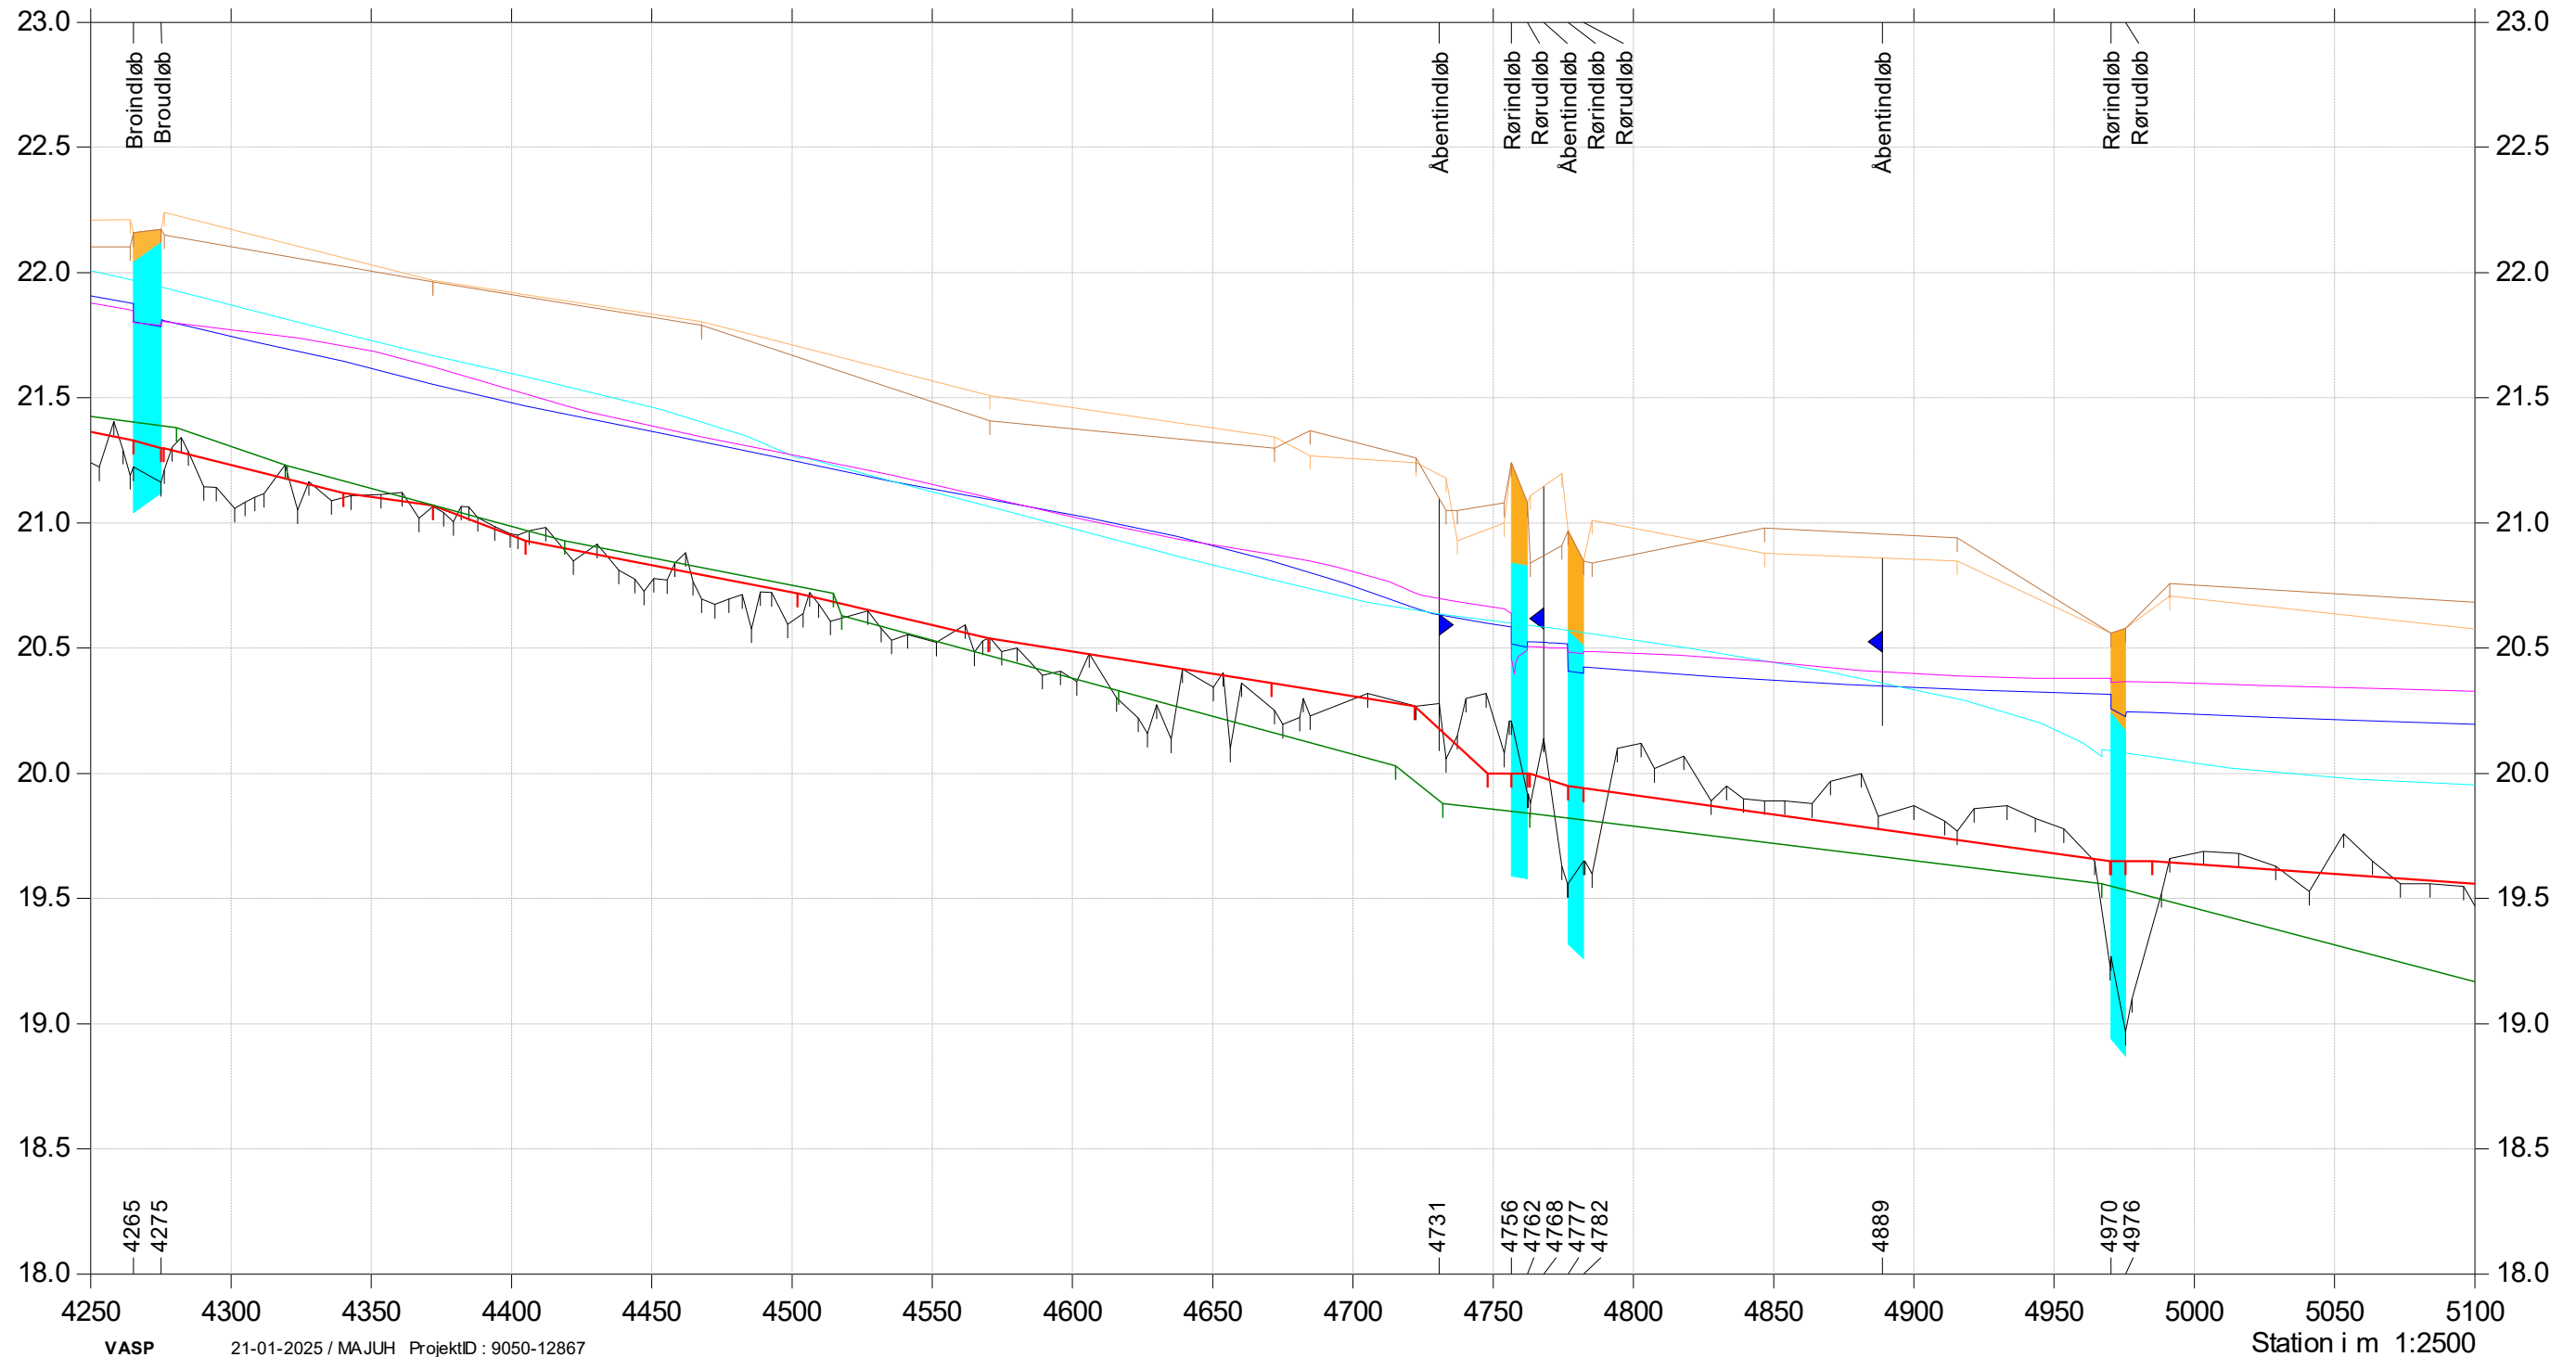
- Regulativ bund
- Terræn højre (opmålt)
- Terræn venstre (opmålt)
- Bund (opmålt 2024/2020)
- Tidligere regulativ bund
- Medianmaksimum vandspejl opmålte forhold
- Medianmaksimum vandspejl tidligere regulativ
- Medianmaksimum vandspejl regulativ

Kote i m DVR90 1:28
