Almstrup Bæk

Regulativrevision

Bund opmålt 2020

Supplerende opmåling 2024: st. 1573-1983 og st. 4733-5200

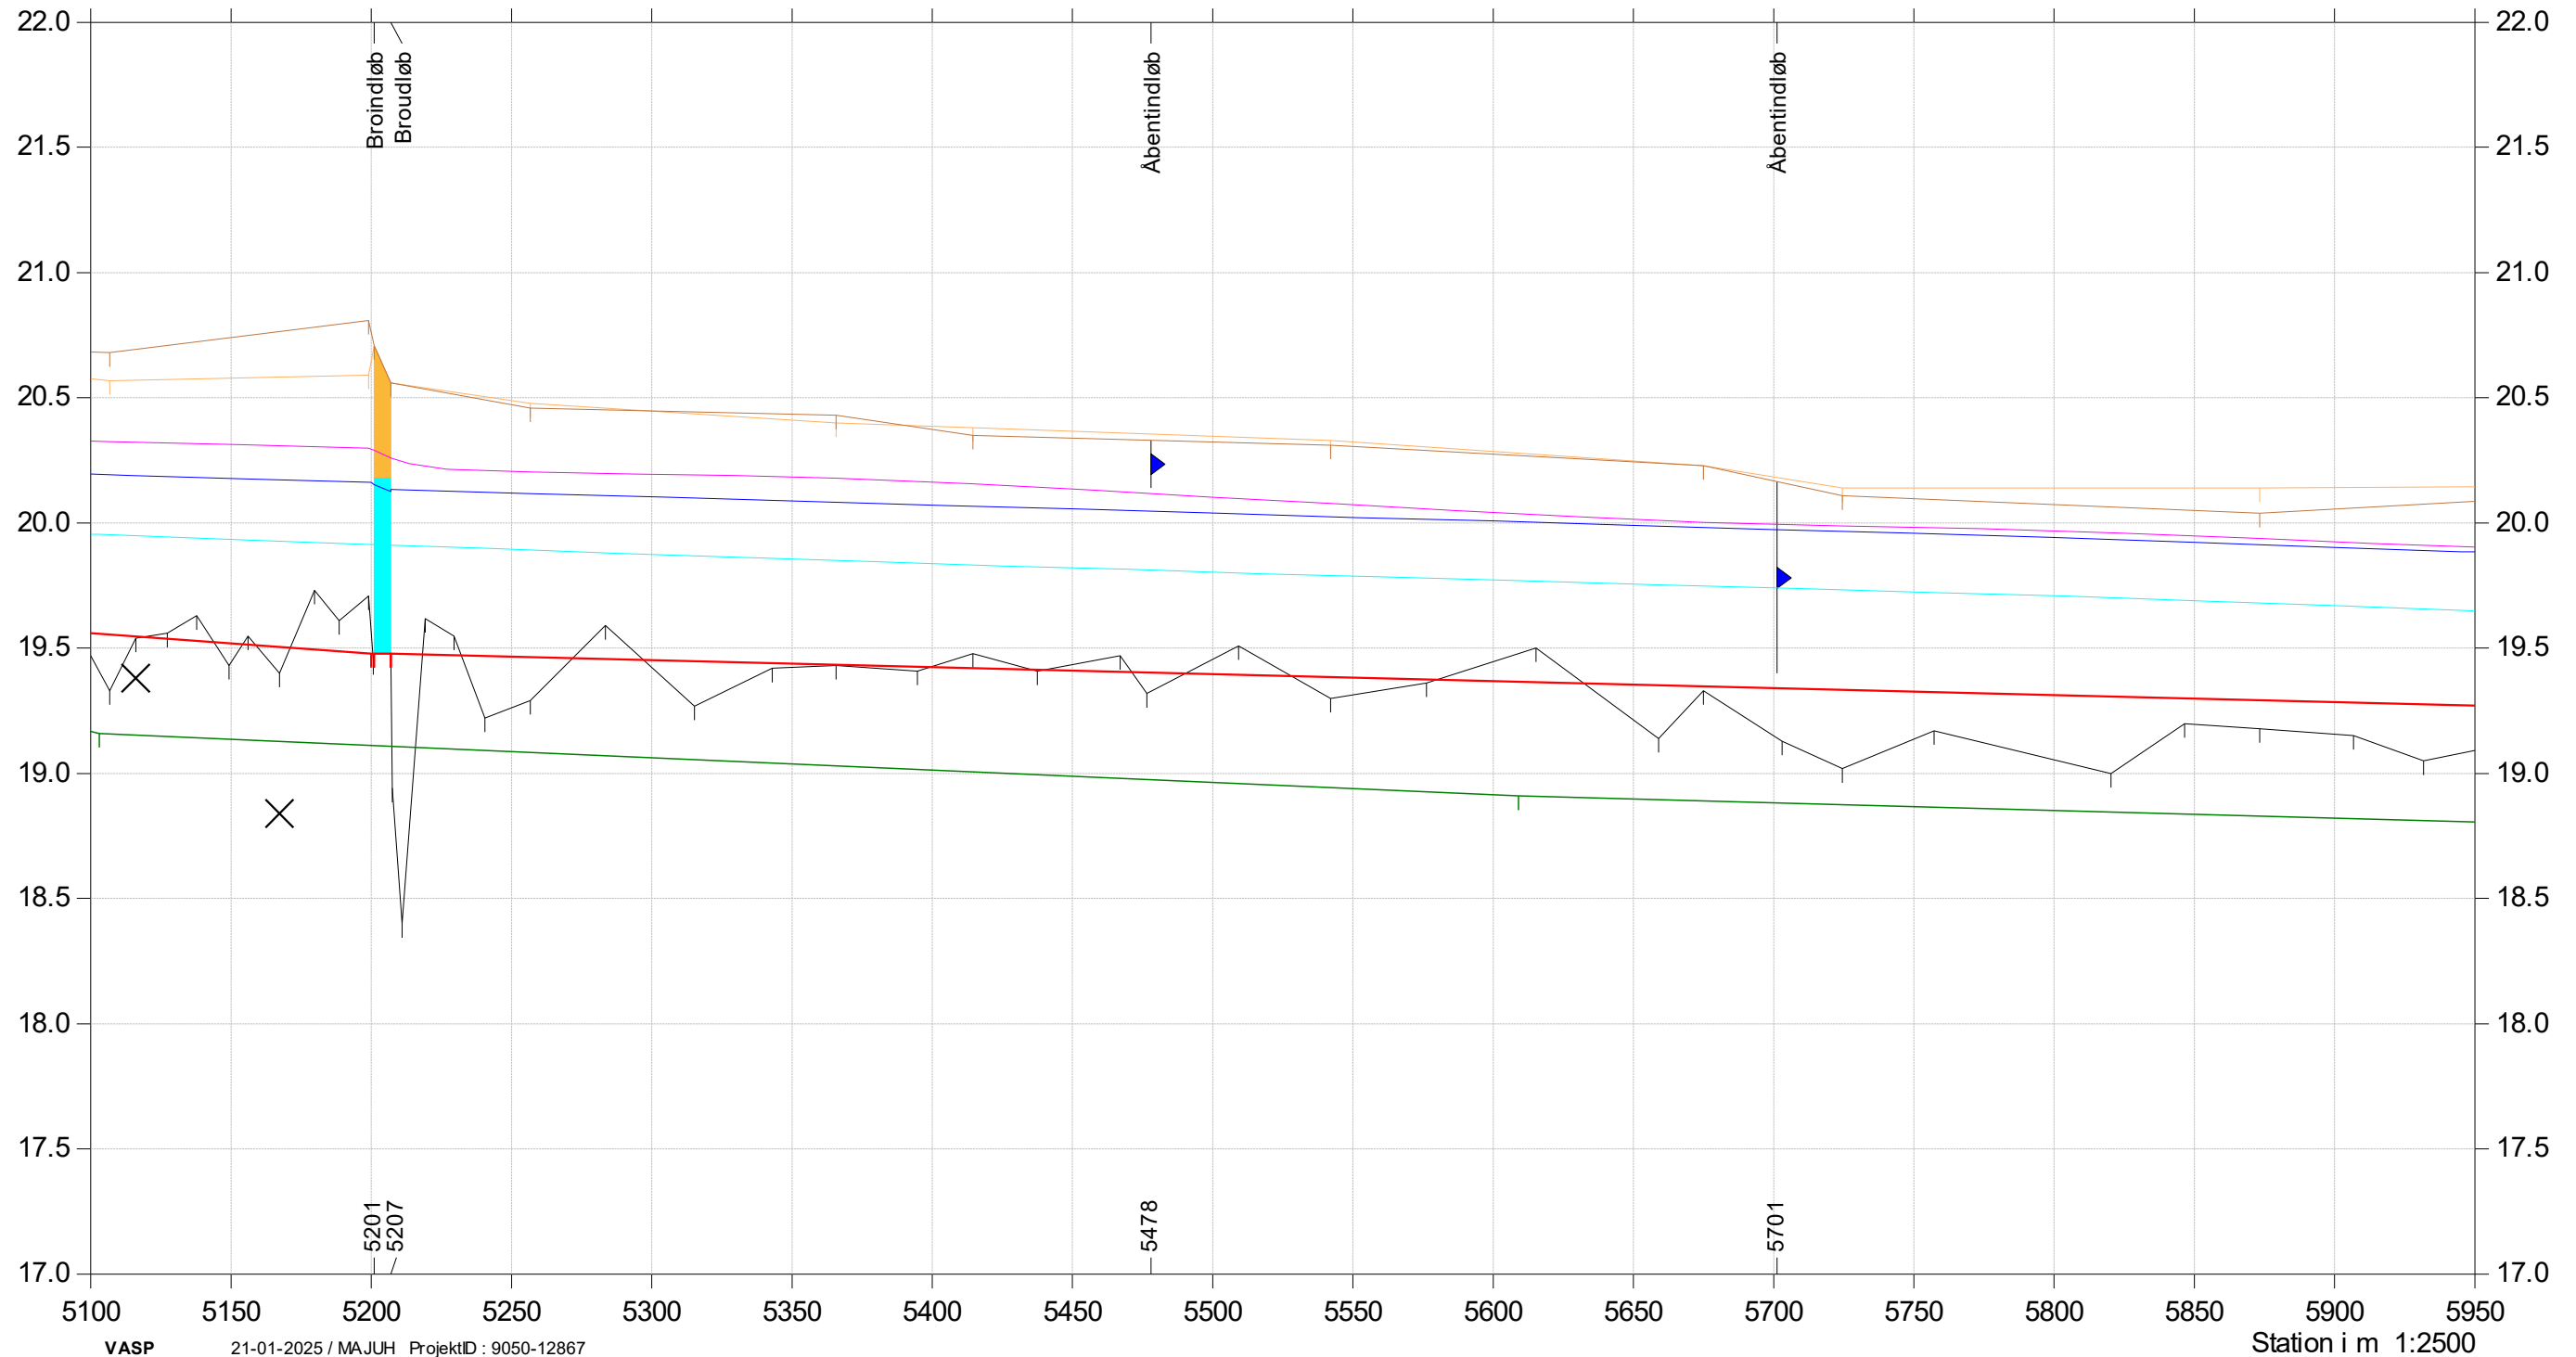
- Regulativ bund
- Terræn højre (opmålt)
- Terræn venstre (opmålt)
- Bund (opmålt 2024/2020)
- Tidligere regulativ bund
- Medianmaksimum vandspejl opmålte forhold
- Medianmaksimum vandspejl tidligere regulativ
- Medianmaksimum vandspejl regulativ

Kote i m DVR90 1:28

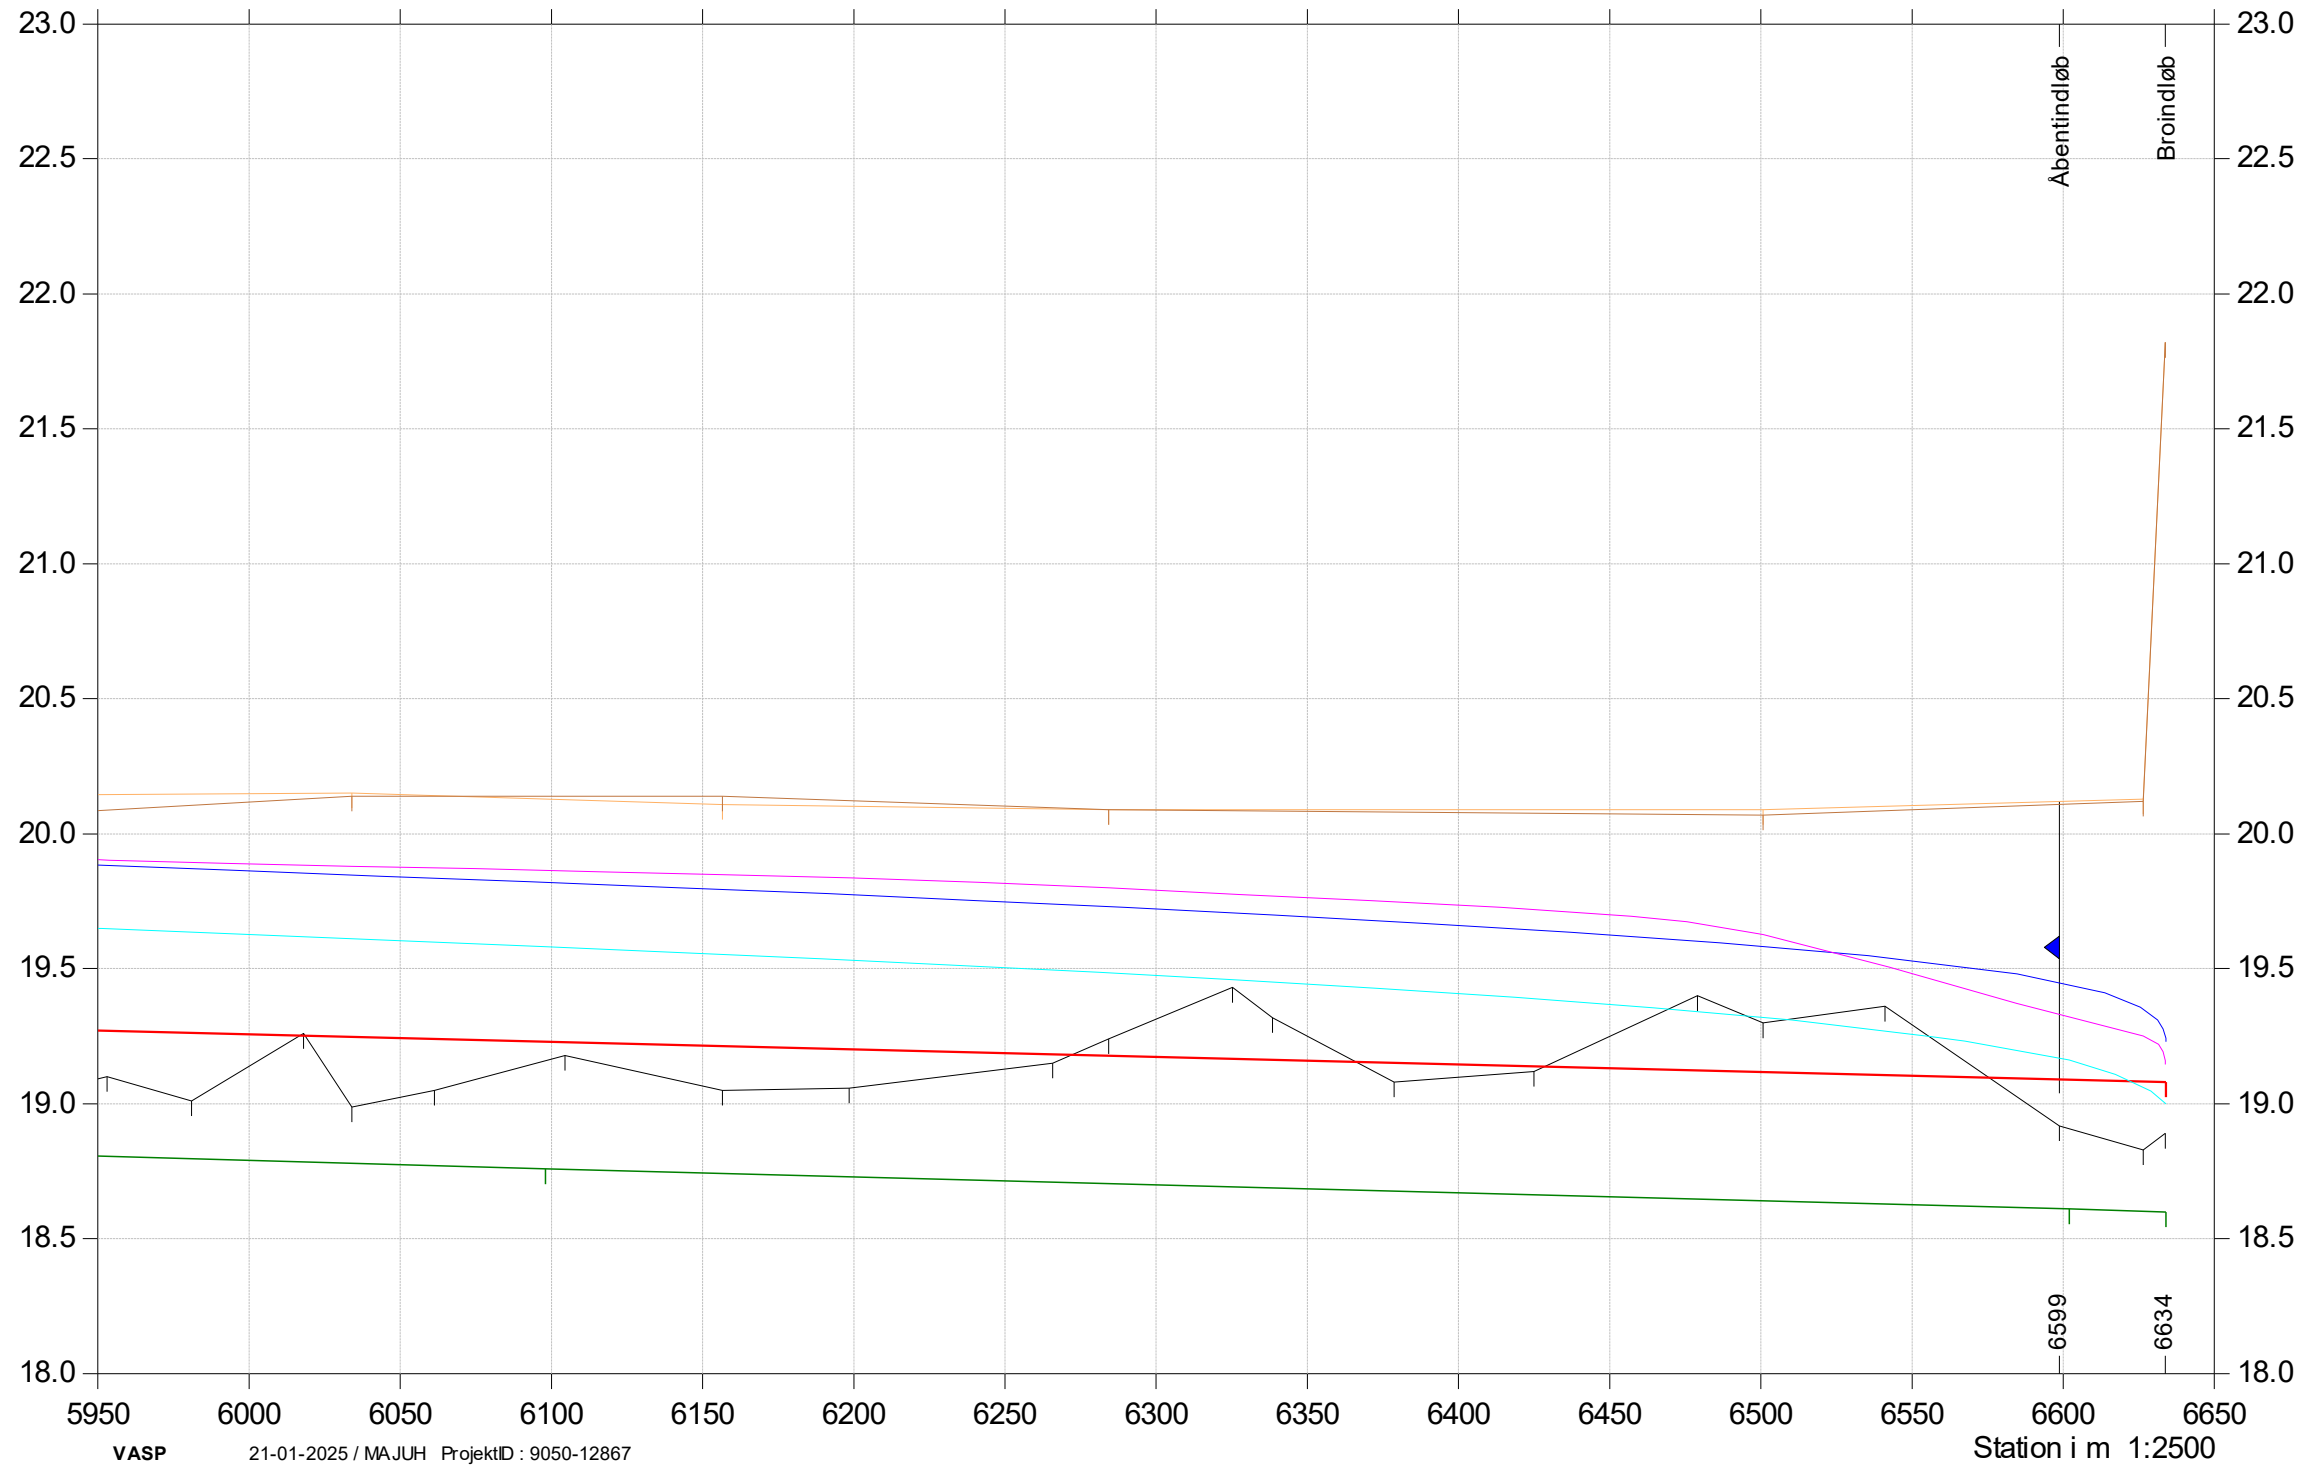
- Regulativ bund
- Terræn højre (opmålt)
- Terræn venstre (opmålt)
- Bund (opmålt 2024/2020)
- Tidligere regulativ bund
- Medianmaksimum vandspejl opmålte forhold
- Medianmaksimum vandspejl tidligere regulativ
- Medianmaksimum vandspejl regulativ

Kote i m DVR90 1:28
